Mon expérience avec joints d'huile Yanmar (Référence: Yanmar 196440-02871) pour le Sail Drive SD50 (pour SD40 applicable)

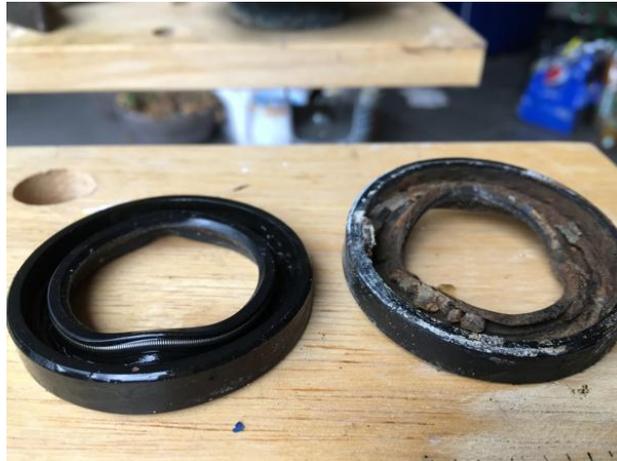
Au contrôle du fluide de transmission annuelle une coloration gris sale du fluide de transmission a été trouvé. Un signe certain de l'eau dans le liquide de transmission. Ainsi, seuls les joints d'huile ou joints toriques pourraient être devenus défectueux à Sail Drive.

Dans l'expansion rapide de la cause de la fuite était. Puisque vous avez installé mais en fait les bagues d'étanchéité en nitrile noir ne conviennent pas. Les joints d'étanchéité en nitrile noir sont montés inoxydable avec un ressort en acier « normal » qui se dissout au contact de l'eau de mer.

Liens de fonctionnement du joint d'huile intérieure dans l'huile pour engrenages, le droit de l'anneau d'huile, qui a été exposé à l'eau de mer. À partir des fragments de rouille ressort en acier sont à gauche.

Ainsi, on ne peut que conseiller tous les marins les parties **avant** de laisser l'installation du spectacle, ou même d'être là encore mieux, lors de l'installation.

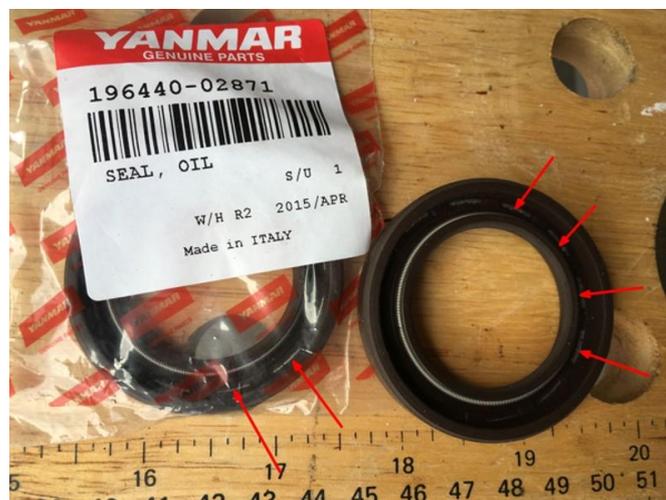
Comme on peut le voir sur l'image de droite (voir flèches), la bague de support du Simmerring n'est pas complètement entourée par l'élastomère. Le problème ici: la bague de support est toujours en acier normal et rouillé.

Une demande de la société Freudenberg a révélé que pour ce type de bague de mjetage, le support devait toujours être entouré par l'élastomère. Ce type est utilisé pour les milieux agressifs et acides. Un Simmerring de cette série type avec un anneau de support ouvert est un NoGo absolu pour la société Freudenberg.

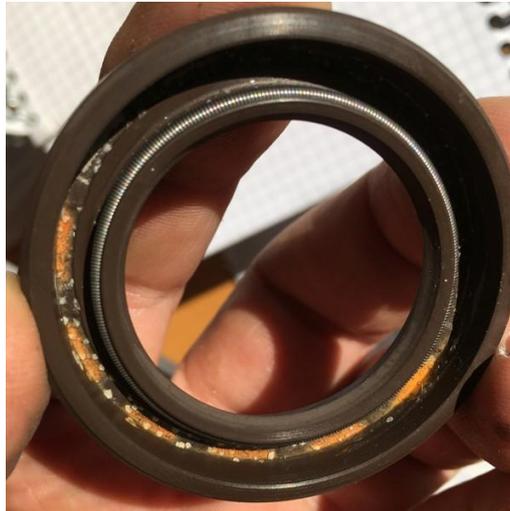
Une fois immergé dans l'eau de mer et laissé au soleil pendant 6 heures. La bague d'appui exposée a immédiatement commencé à rouiller
