# Rapport d'enquête technique

## **NAUFRAGE DU CHALUTIER**

### ***BUGALED BREIZH***

**SURVENU LE 15 JANVIER 2004**

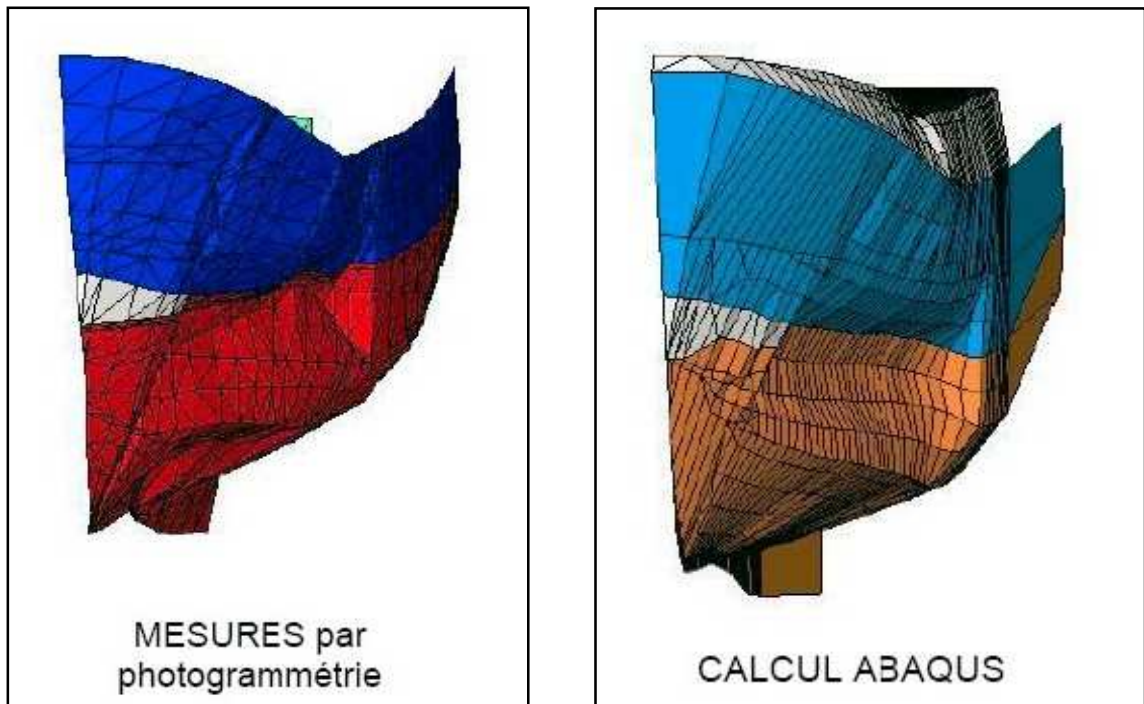
Déformations de la cale à poissons

partir des plans d'origine, en appliquant, puis retirant, une pression uniforme de 4 bars sur la cale à poissons et le double-fond dessous.

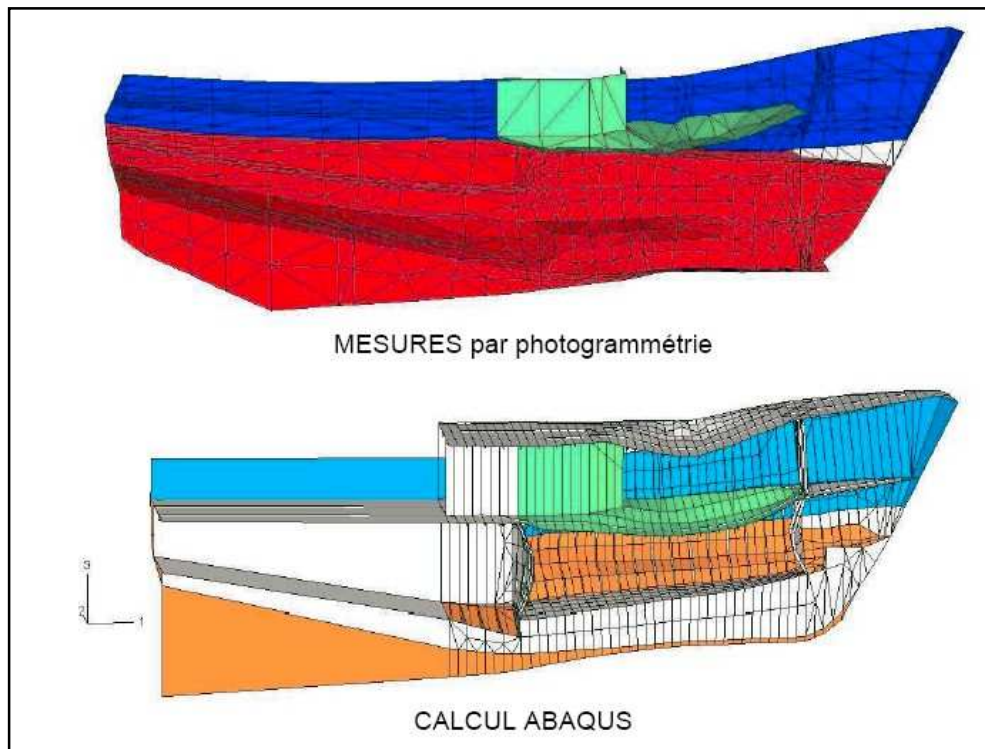
Déformations du pont principal

En outre, un calcul des déformations des surbaux de l'écouille de mise en cale du poisson a été fait indépendamment de ce calcul car l'intégration de cet élément à la structure s'est avéré trop complexe. Suivant un principe identique au calcul de la structure, les surbaux ont été soumis à une dépression interne. Les déformations calculées sont identiques à celles constatée dans la réalité et apparaissent à un bar.

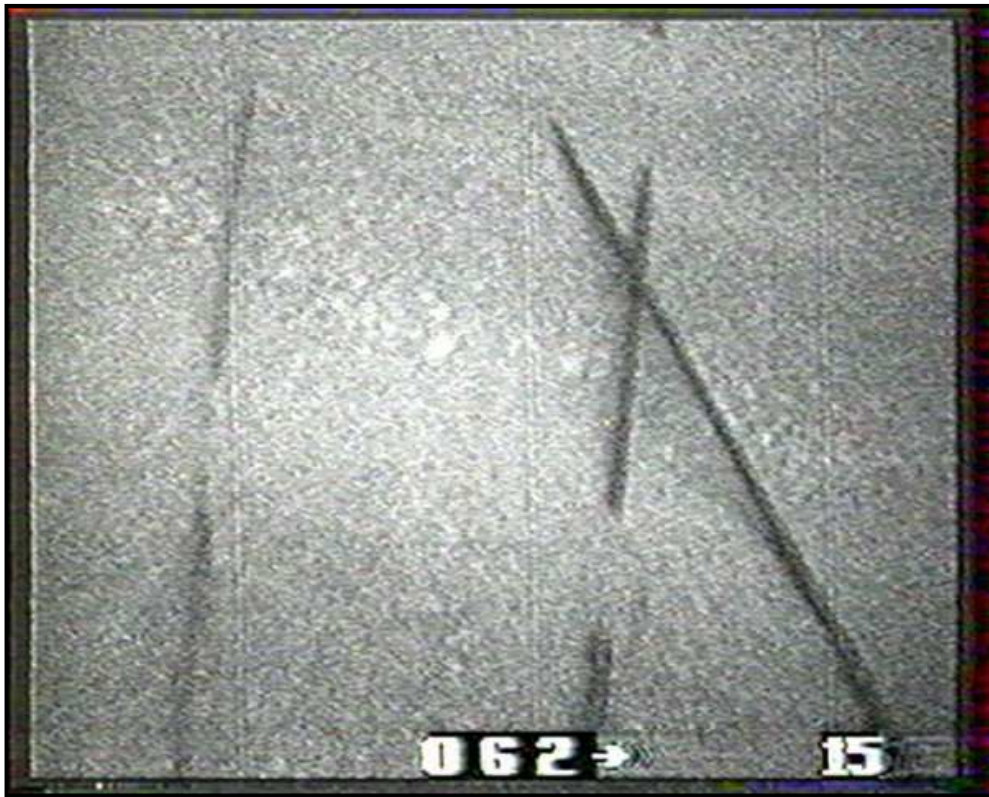
On peut constater que la lumière du projecteur du PAP de l'*ANDROMÈDE* crée une ligne brillante sur la face droite des deux câbles, leur bord gauche étant sombre. Le bras inférieur bâbord, qui est partiellement enfoui de part et d'autre du chevauchement, ne laisse pratiquement pas d'ombre portée sur le fond sur sa gauche avant le croisement ; l'ombre disparaît complètement après le croisement. Par contre, le câble tribord, qui vient du bas de l'image et à droite, porte une ombre sur le fond qui s'accroît à mesure qu'il s'approche du croisement, puis diminue ensuite jusqu'à disparaître en même temps que le câble s'enfuit : la hauteur du bras tribord par rapport au fond étant proportionnelle à la surface de l'ombre qu'il porte sur ce même fond, ceci est la preuve que le bras inférieur tribord passe par-dessus le bras inférieur bâbord.

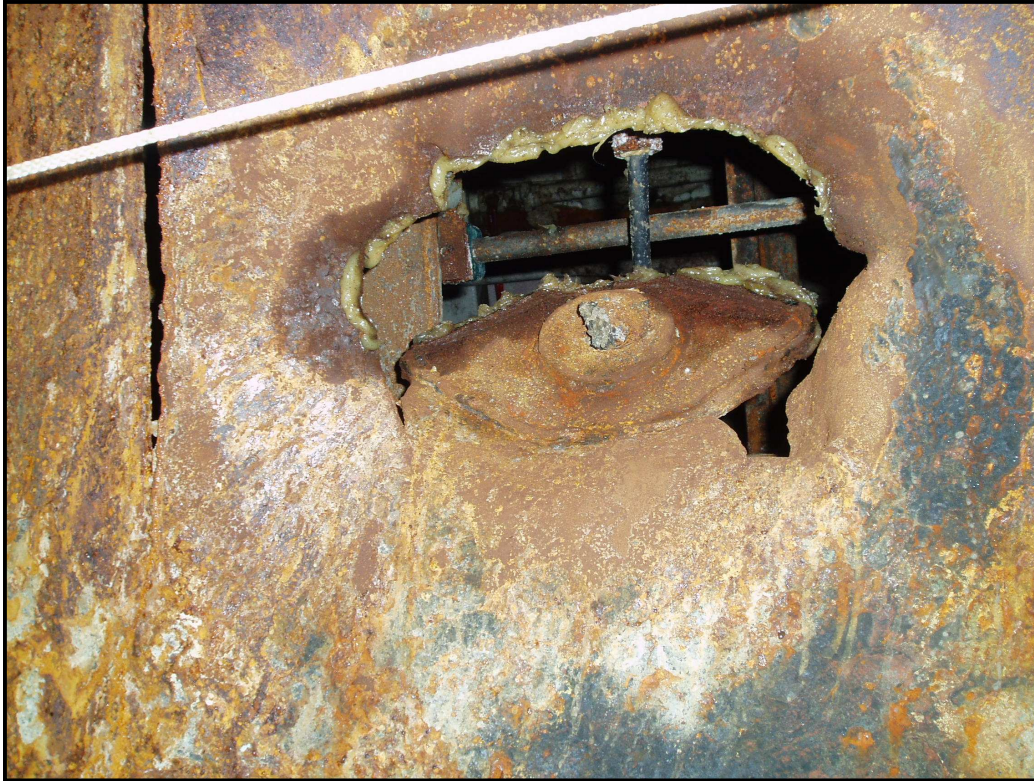
### **Brèche du sondeur bâbord**

L'analyse métallurgique de la brèche au niveau du sabot du sondeur a révélé que la rupture a été initiée par fissuration progressive (fatigue), des fissures et micro-fissures, amorcées sur la face interne de la tôle de bordé, étant apparues sur les deux extrémités du losange de la brèche et dans une zone de faible étendue située sur le haut de la déchirure.

La déchirure est due à une surcharge ponctuelle brutale, qui a opéré un cisaillement de la tôle à partir des zones déjà affaiblies par les fissures de fatigue, donc aux pointes du losange. La déchirure est le résultat d'un effort appliqué vers l'arrière et le haut du losange se traduisant par une propagation de la rupture brutale suivant ces directions. L'ouverture complète du bordé, avec enfoncement vers l'intérieur du compartiment machine s'est produite lorsque la jonction entre fissuration par fatigue et fissuration brutale a été établie.

Ces fissurations sont situées au niveau du couple 18 et consistent en une fissuration principale verticale sur une longueur de 650 mm, et une fissuration verticale secondaire, qui lui est parallèle à quelques cm en avant et fait une longueur de 200 mm. Les lèvres de la cassure de la fissuration principale sont écartées de 2 cm au maximum. Ces deux fissurations sont surmontées par une fissuration horizontale partant perpendiculairement vers l'arrière (donc au-dessus de la brèche), d'une longueur de 280 mm.

Vue de l'extérieur de la brèche située au niveau du sondeur bâbord. L'opercule est rentrée vers l'intérieur du compartiment moteur. On peut voir également la fissuration verticale au droit du couple 18.

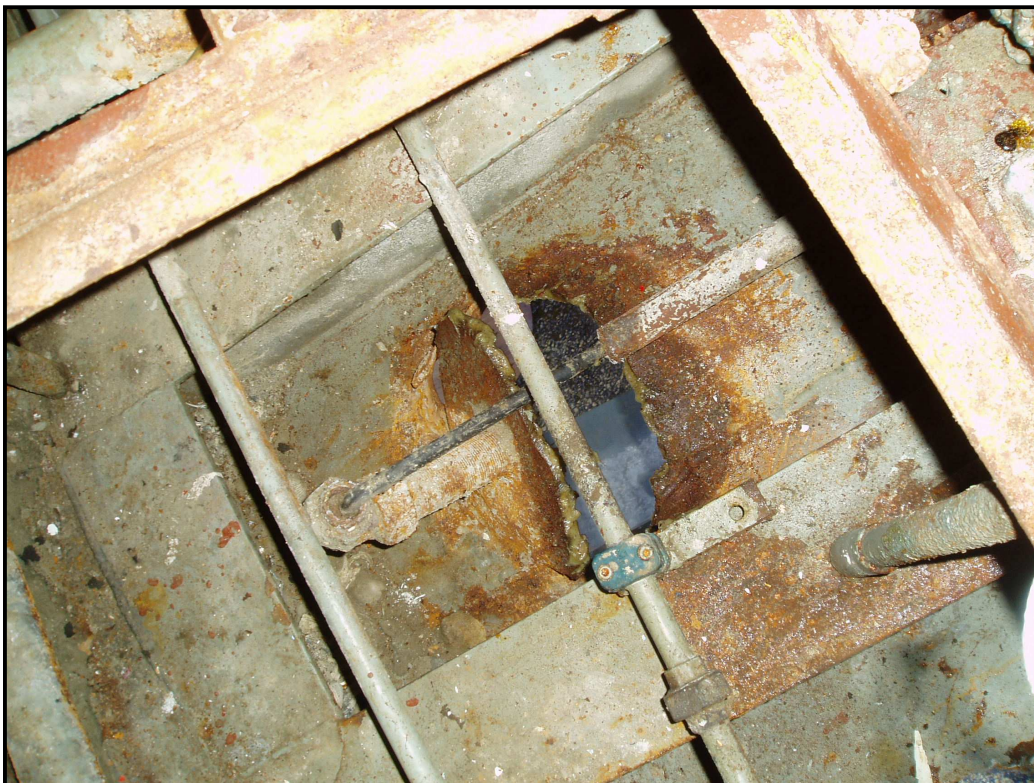
L'analyse du tube guide-câble a montré que la rupture s'est produite au bout de la partie filetée du deuxième raccord, dans une zone sensible de par sa géométrie. La rupture du tube guide-câble est directement liée à la déchirure et à l'enfoncement de la tôle de bordé, qui,

en pivotant autour de la partie horizontale restée solidaire de la coque, a exercé une traction sur le guide-câble jusqu'à provoquer sa rupture.

Vue de l'intérieur de la brèche située au niveau du sondeur bâbord. On peut voir sur la gauche de la photographie le tube guide-câble rompu au niveau du raccord. La partie du guide-câble montant vers le haut du compartiment moteur est visible sur la droite de la photographie.

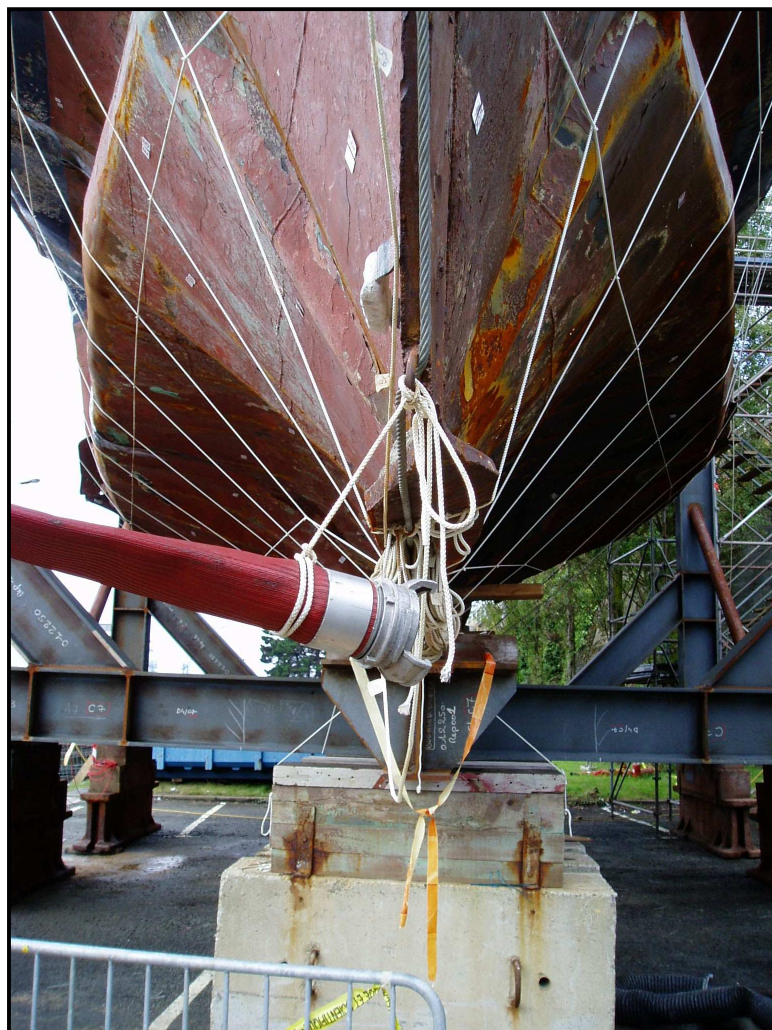
Photographie prise de l'avant montrant la symétrie des déformations.

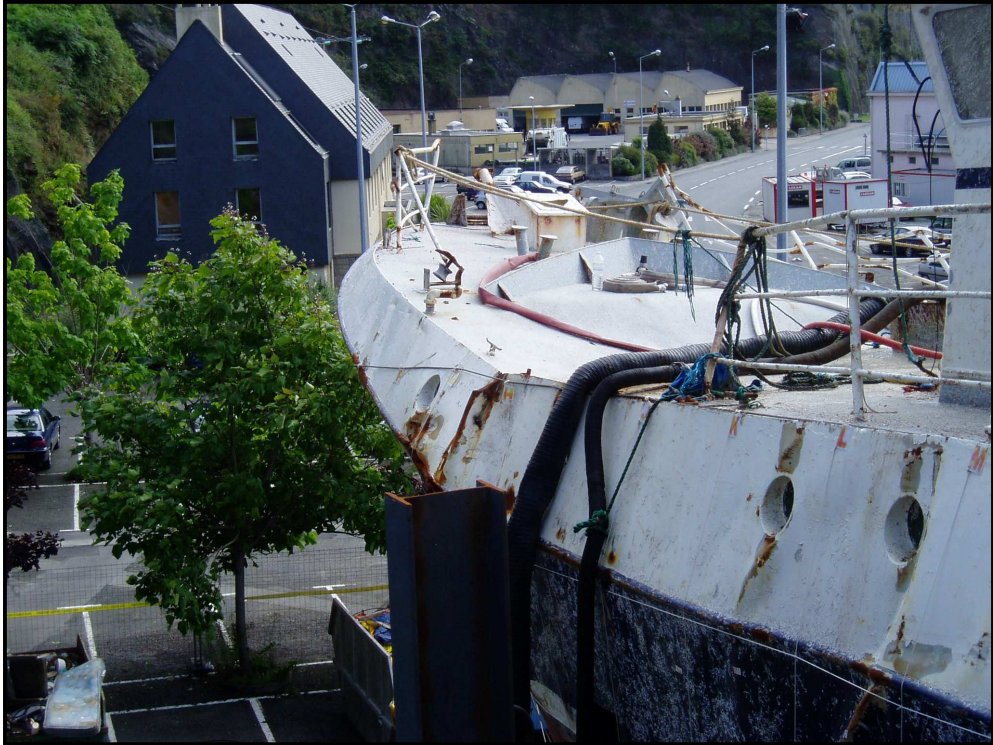
Vue des déformations au niveau du pont supérieur avant. La timonerie est située à droite de la photographie.

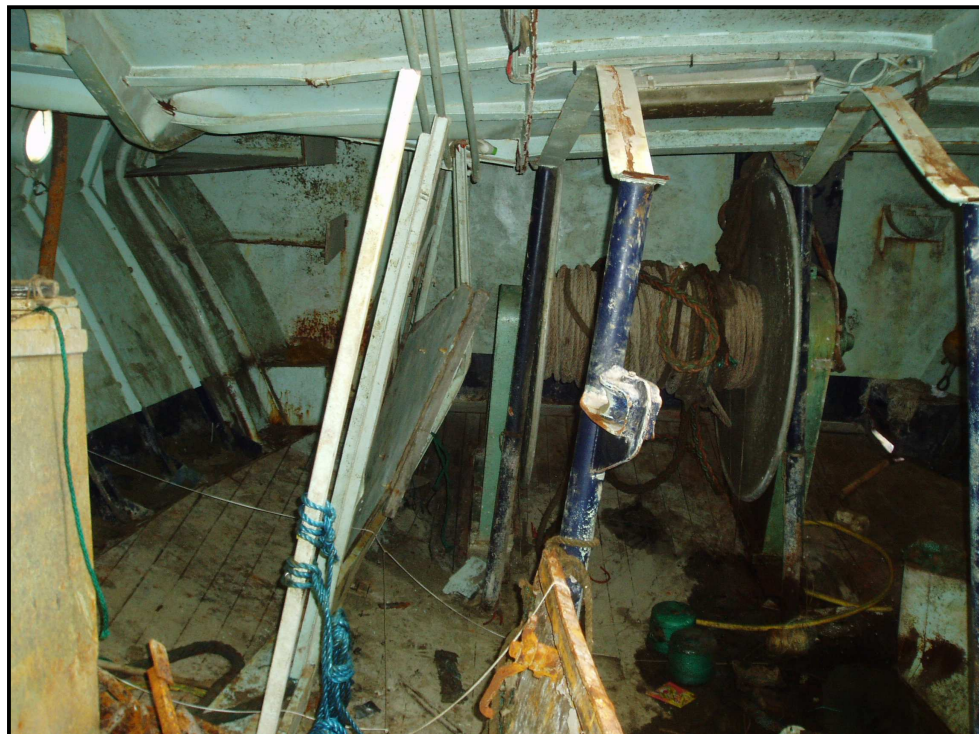
Vue des déformations au niveau du pont principal. La photographie est prise de l'arrière de la salle de travail.

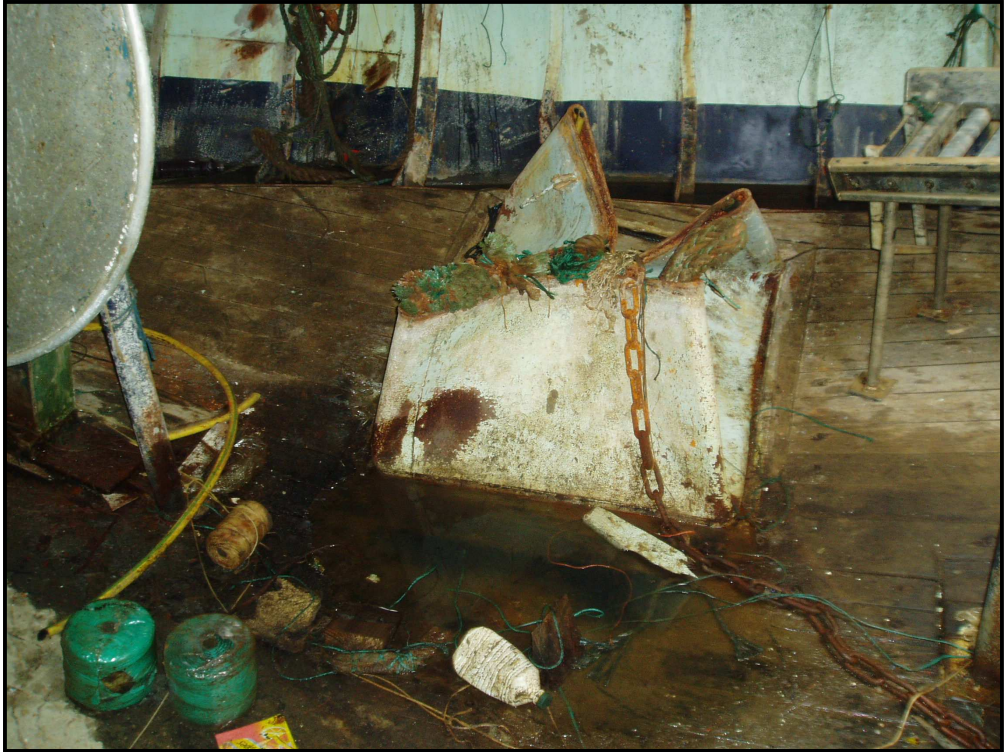
Déformation de l'écotille de chargement du poisson à tribord avant de la salle de travail.

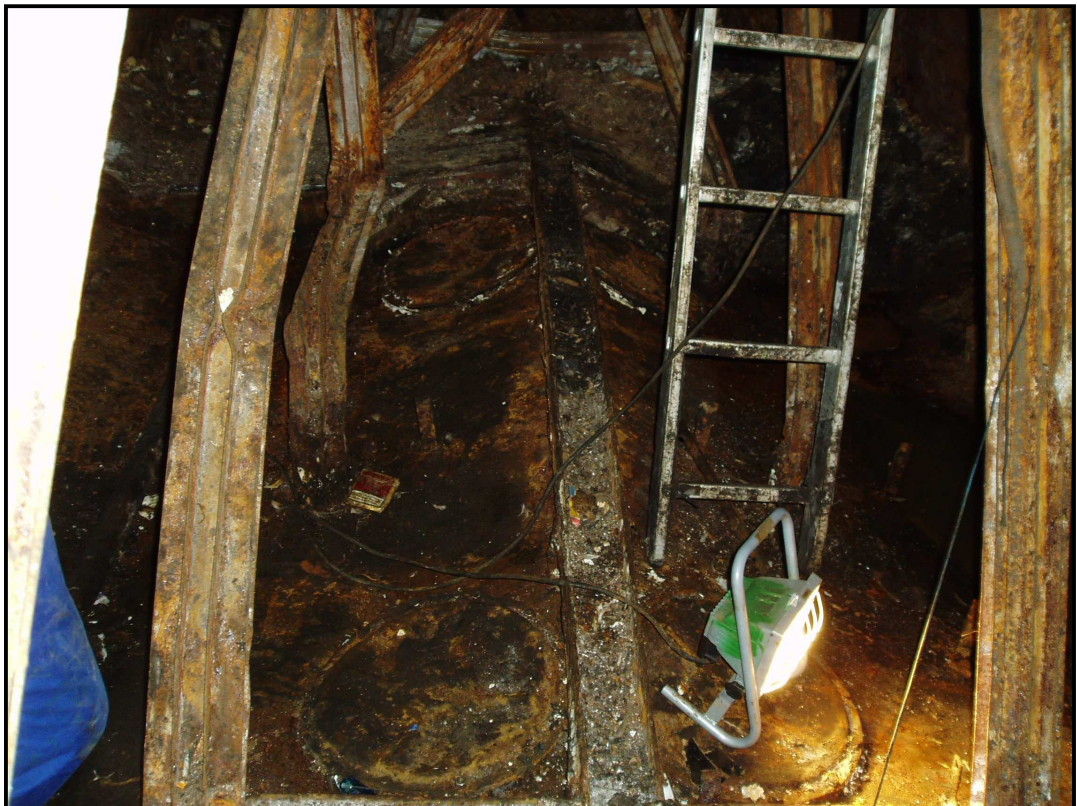
Déformation du plafond du double fond sous la cale à poissons. Vue prise de l'arrière vers l'avant de la cale à poissons en son milieu.

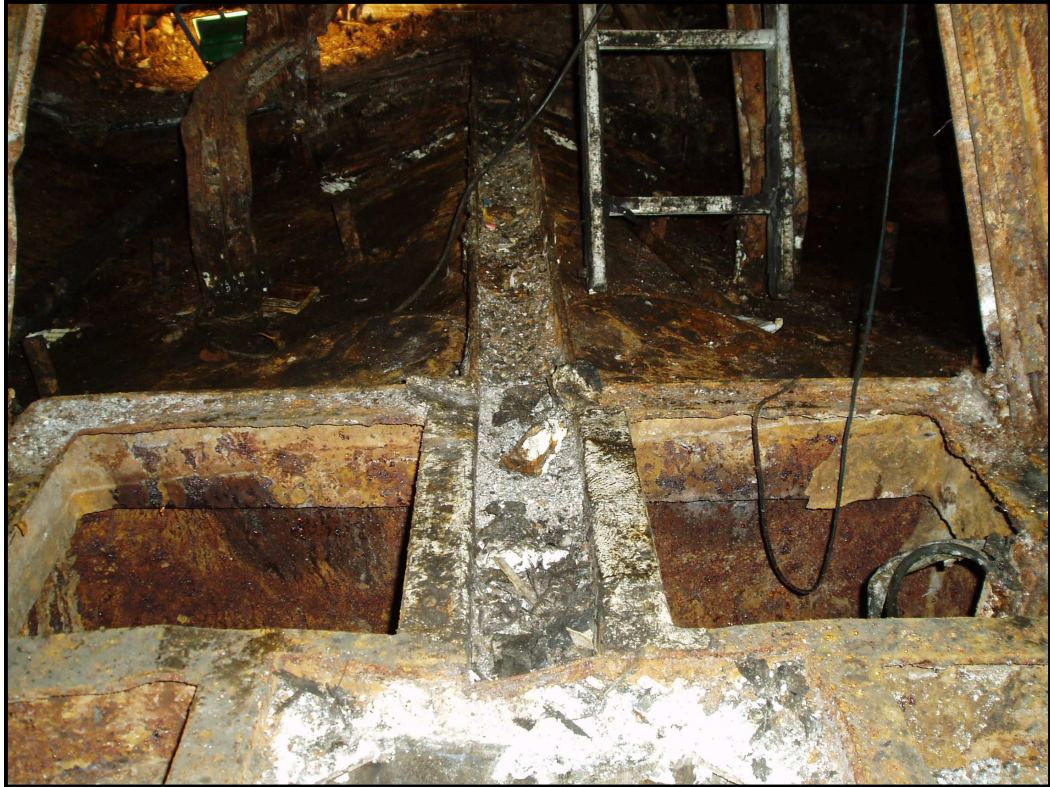
Déformation du double fond sous la cale à poissons. Vue prise au niveau du puisard.

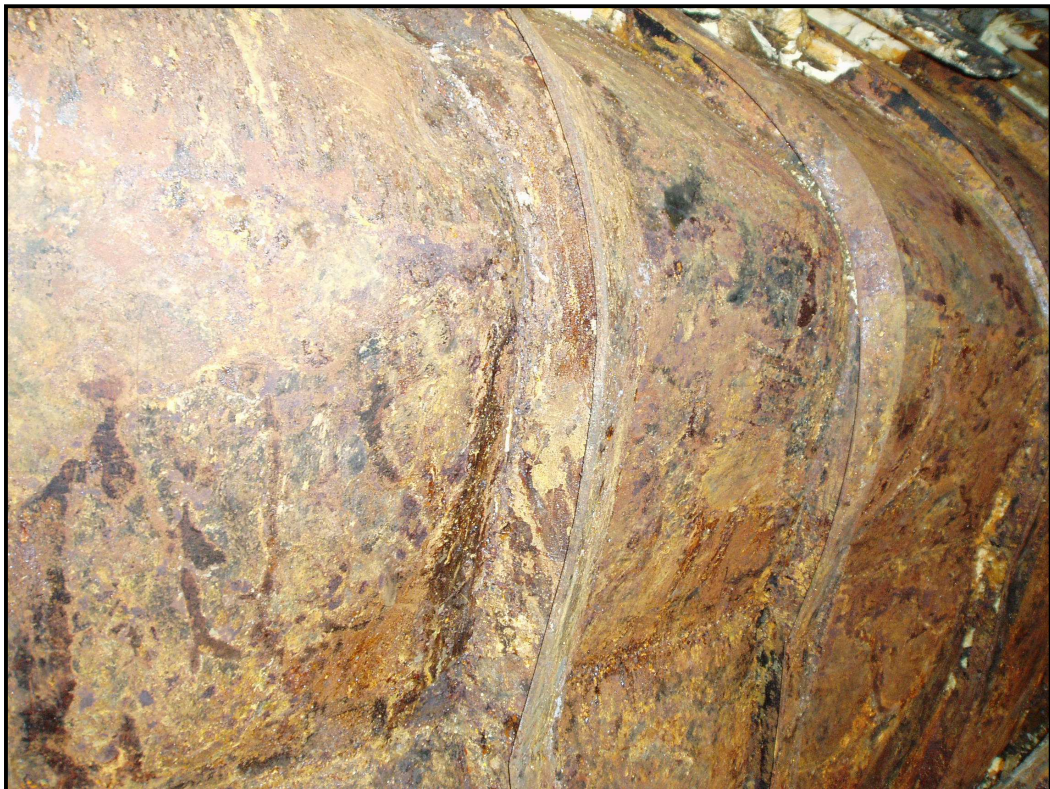
Photographie des déformations du bordé et des membrures dans la cale à poissons côté tribord.

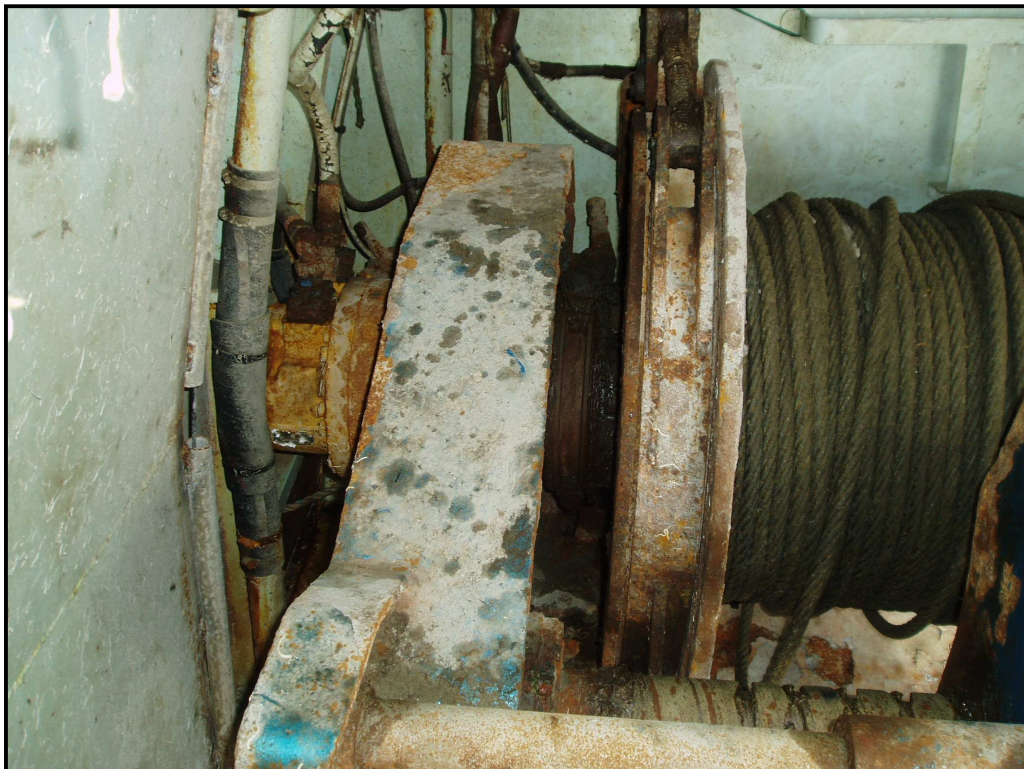
Vue du treuil de la fune bâbord montrant que la poupée est déclabotée.

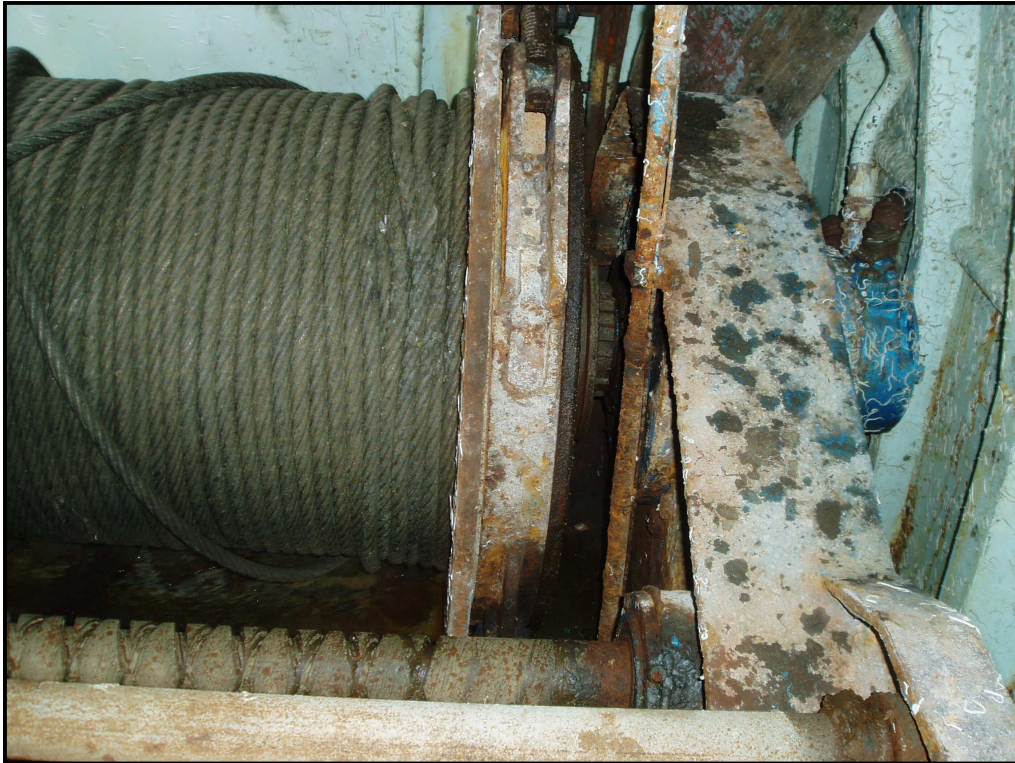
Vue du treuil tribord montrant que la poupée est déclabotée.

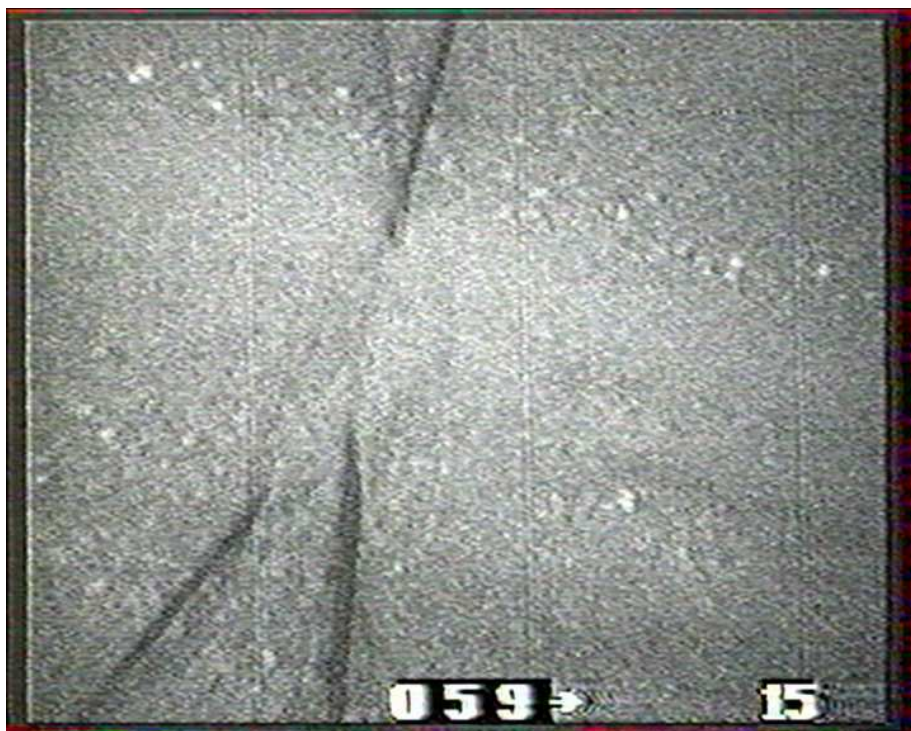
Une photo de cette zone figure en annexe F4, on peut voir que la fourche bâbord passe sous le bras bâbord vers la droite, puis revient dessous immédiatement pour le suivre parallèlement. La vidéo montre que la fourche est passée au-dessus du bras, 1 à 2 mètres avant en regardant vers le chalut ; il n'y a pas eu d'extraction d'image de cette séquence. Ces positions respectives de la fourche et du bras bâbord montrent que le panneau bâbord a fait un demi-tour sur lui-même avant de se coucher sur le fond, branchons vers le haut.

Vue de la fourche bâbord engagée sous le bras inférieur bâbord en deux points pour revenir sensiblement parallèle en allant vers le panneau (zone 1 décrite dans le paragraphe 6.4 du corps du rapport).

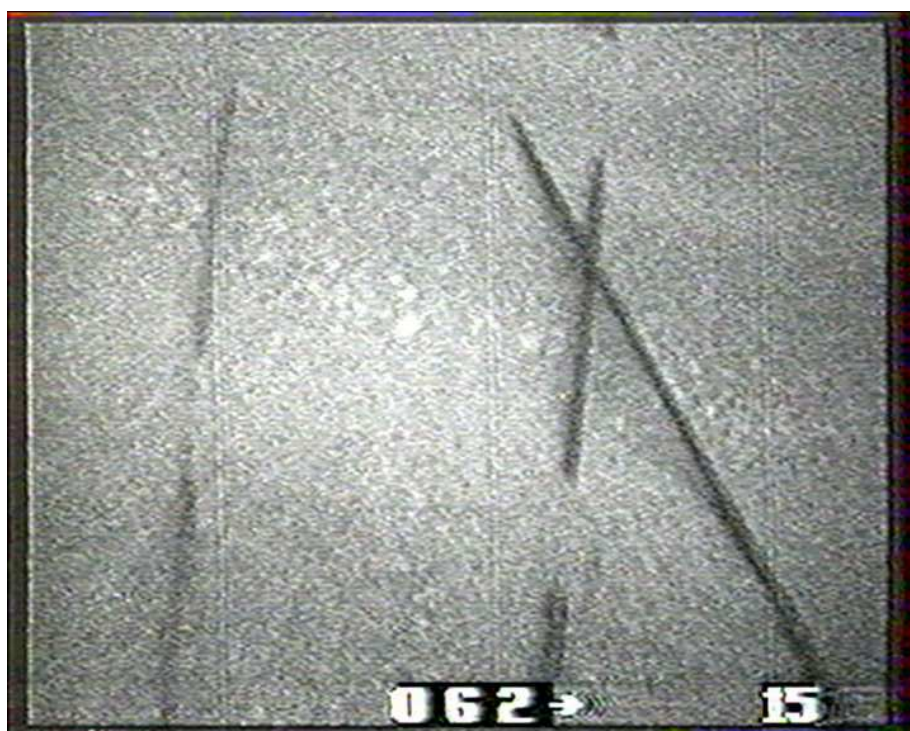
Vue du passage du bras tribord par dessus le bras bâbord. L'ombre portée sur la gauche du bras tribord montre la position respective des deux câbles et la présence d'une déclivité sur le fond de la mer (zone 2 décrite dans le paragraphe 6.4 du corps du rapport). Le câble à gauche de la photographie est la fourche bâbord.

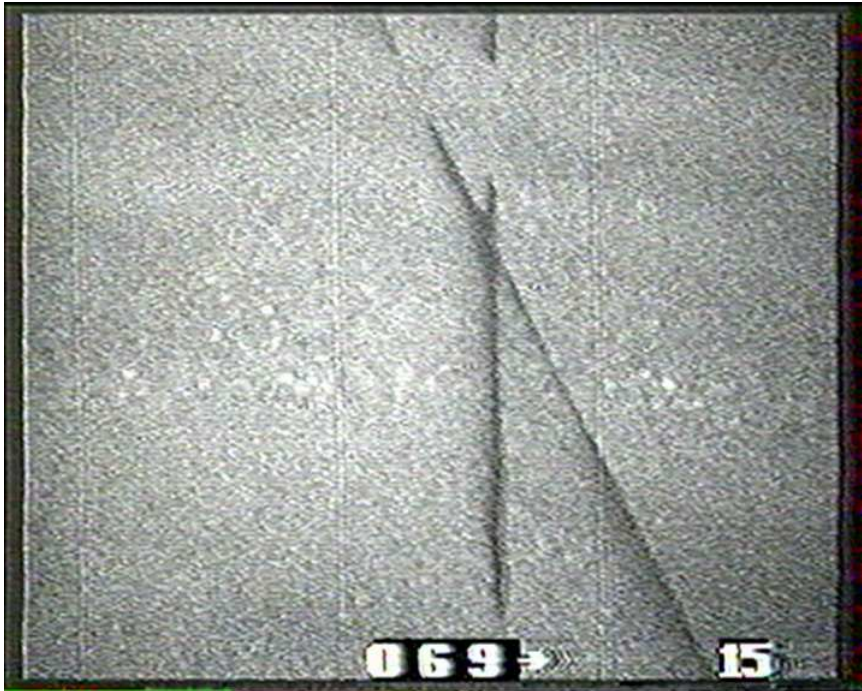
Vue de la fourche tribord passant par dessus le bras bâbord (zone 3 décrite dans le paragraphe 6.4 du corps du rapport).

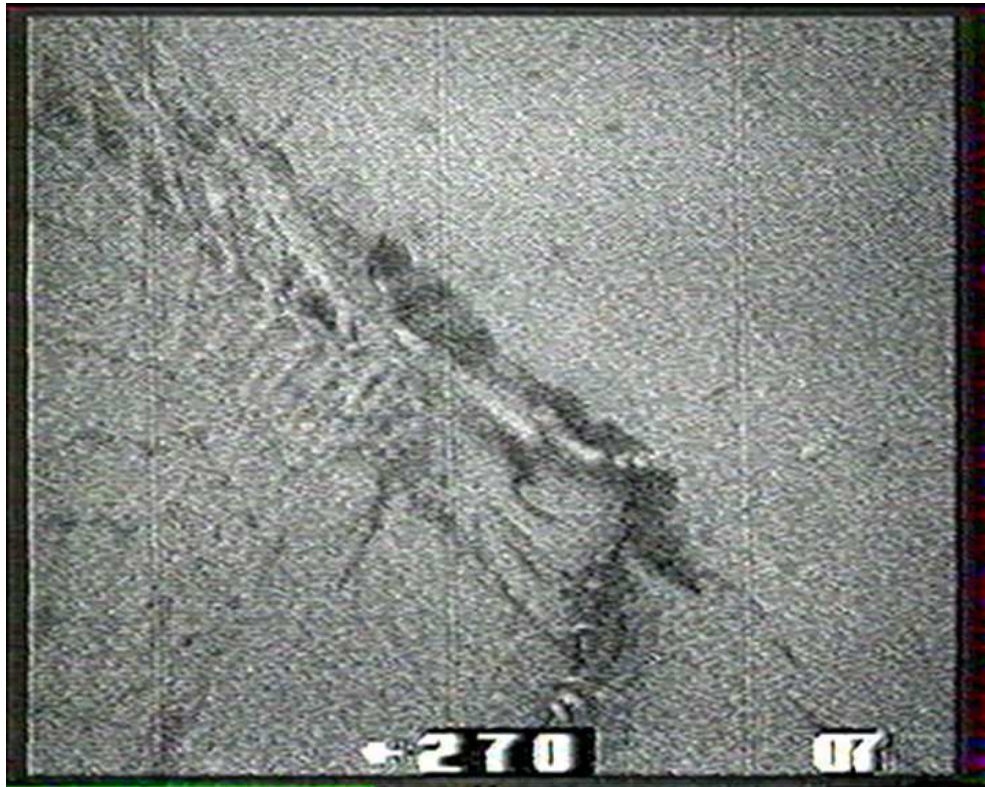
Vue du pignon bâbord. On peut constater que l'alèse de la tête est déchirée. On peut voir la ligne de rock-hoppers.

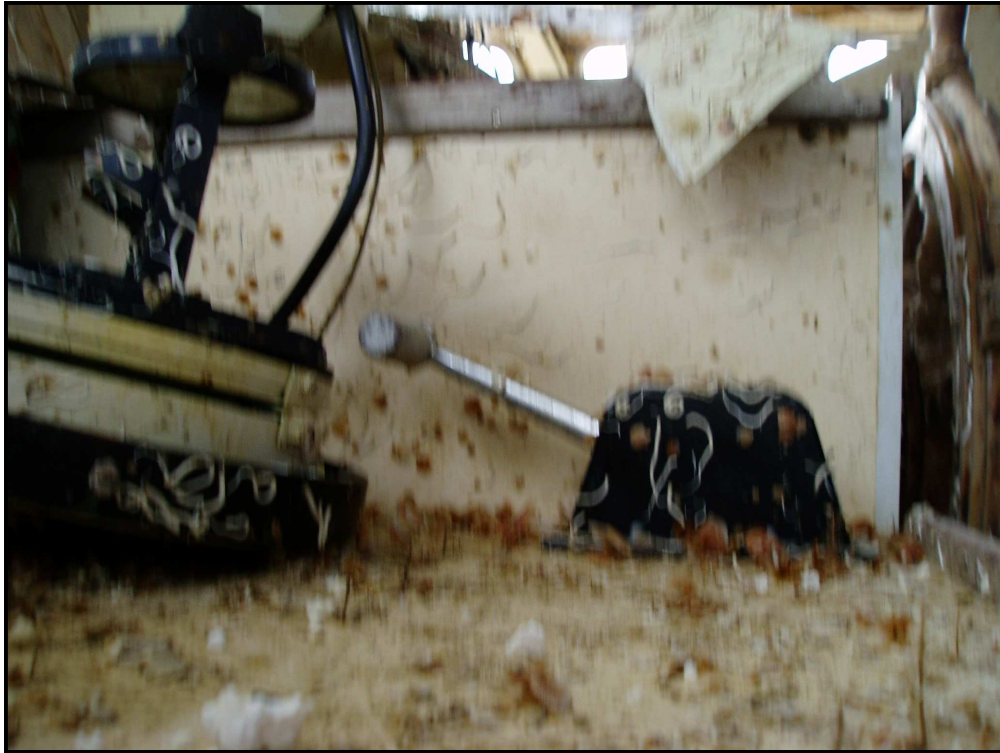
Vue de la manette de commande du moteur montrant que ce dernier était embrayé.
