Mon bateau est équipé d'une hélice Kiwiprop montée sur un Volvo D2-55 en saildrive.

Les modifications que j'ai apportées à mon hélice et la maintenance à faire :

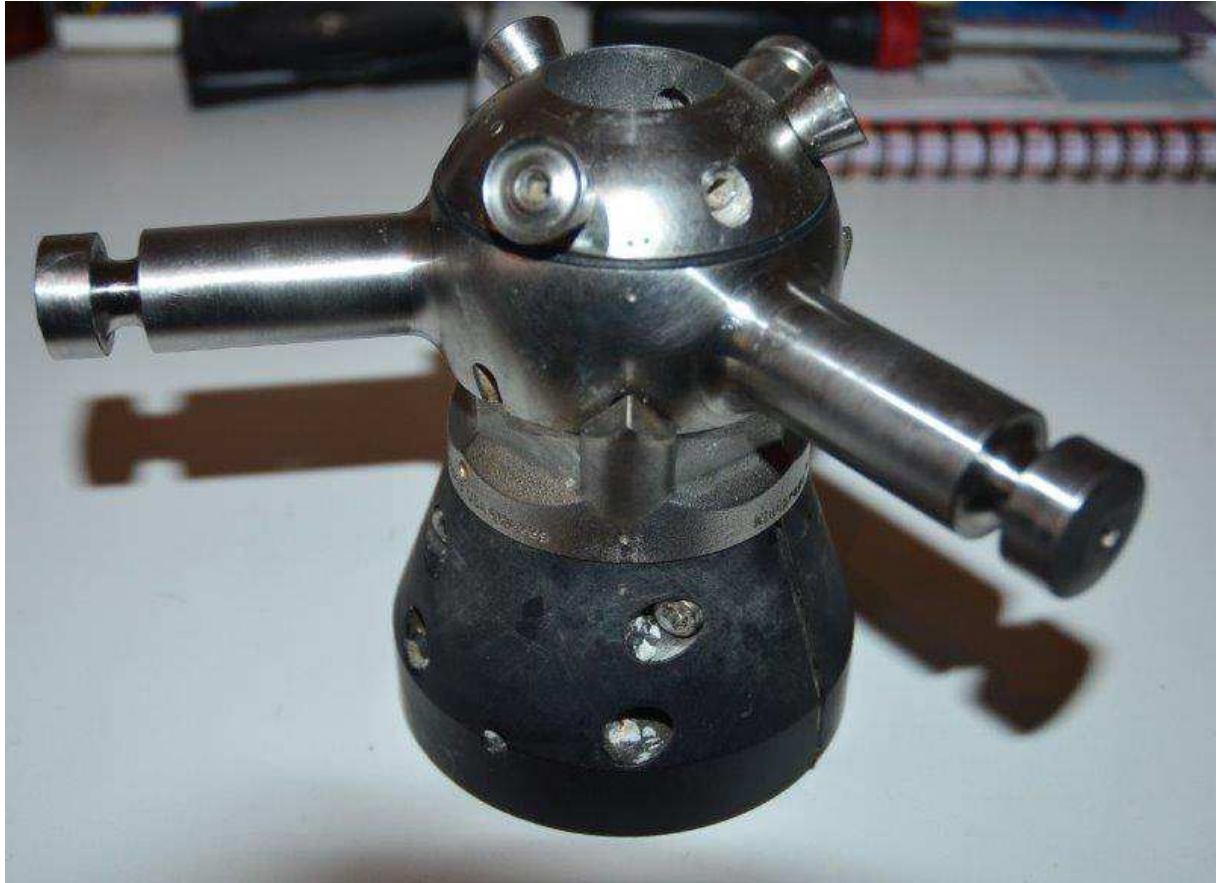
Alignement des 4 repères marqués au pointeau

A ce stade d'une éventuelle remise en place du cône Delrin au point de lignage, il convient de vérifier si les pâles se sont matées. Si c'est le cas le pas en marche arrière ne sera plus conforme et votre moteur risque de ne plus pouvoir prendre ses tours.

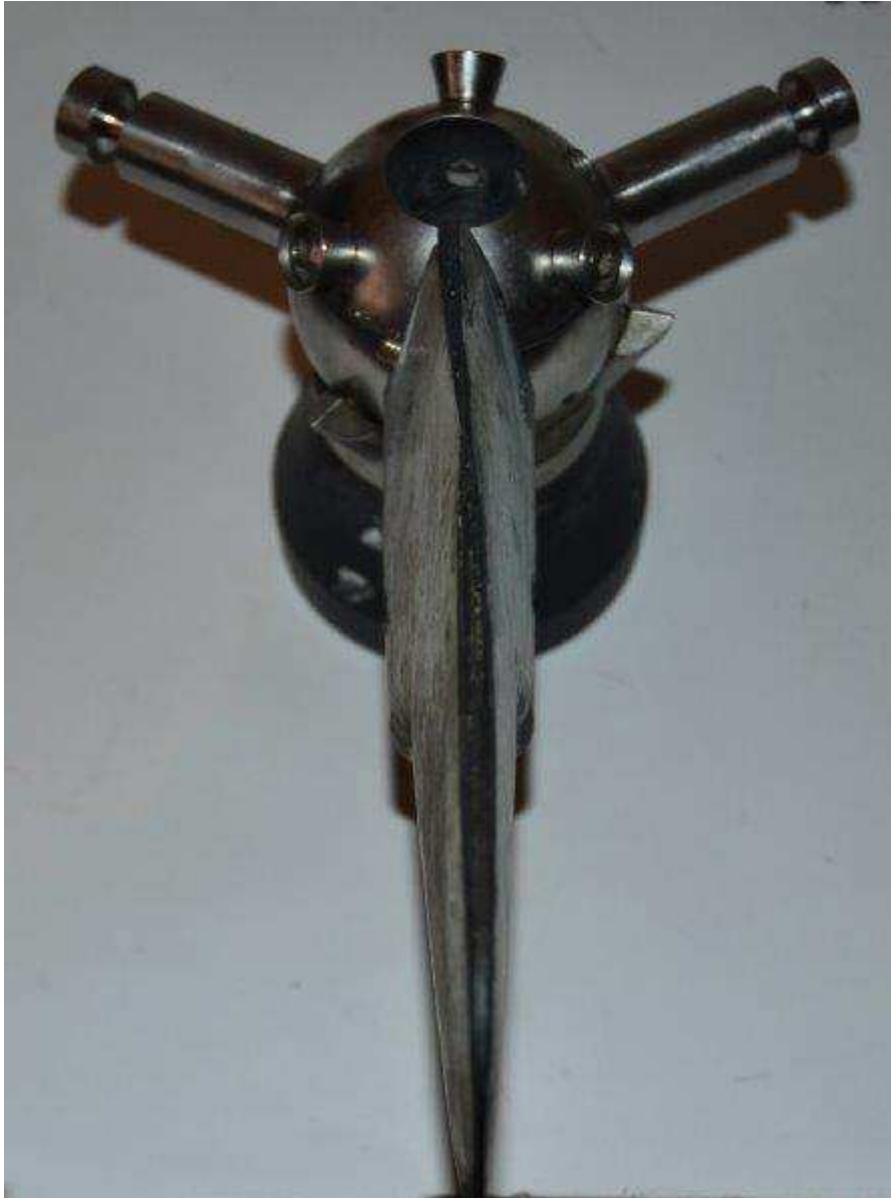
Position des pâles en drapeau

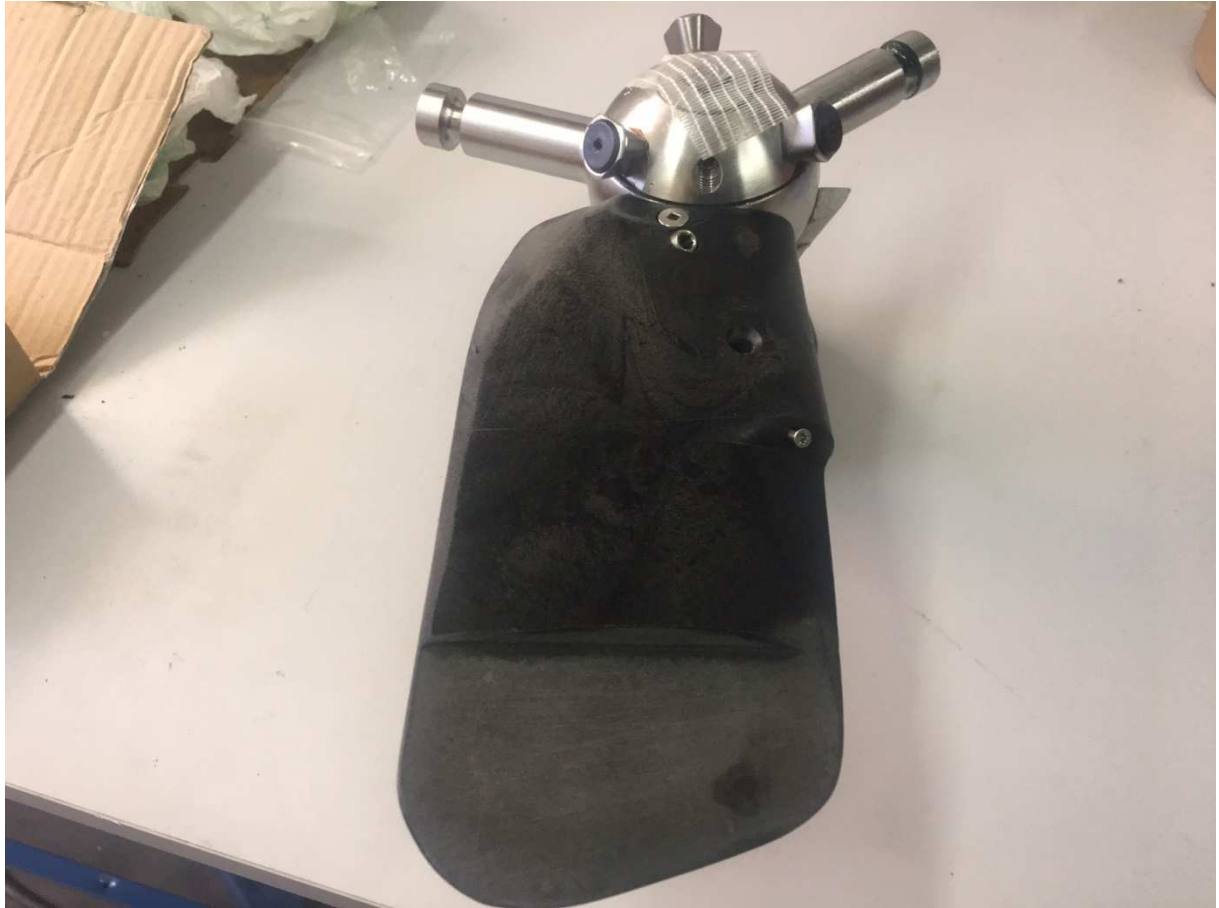
Position d'une pâle en position travail (axe de fixation non monté)  
Photo constructeur avec pâle et galets tournants nouvelle génération

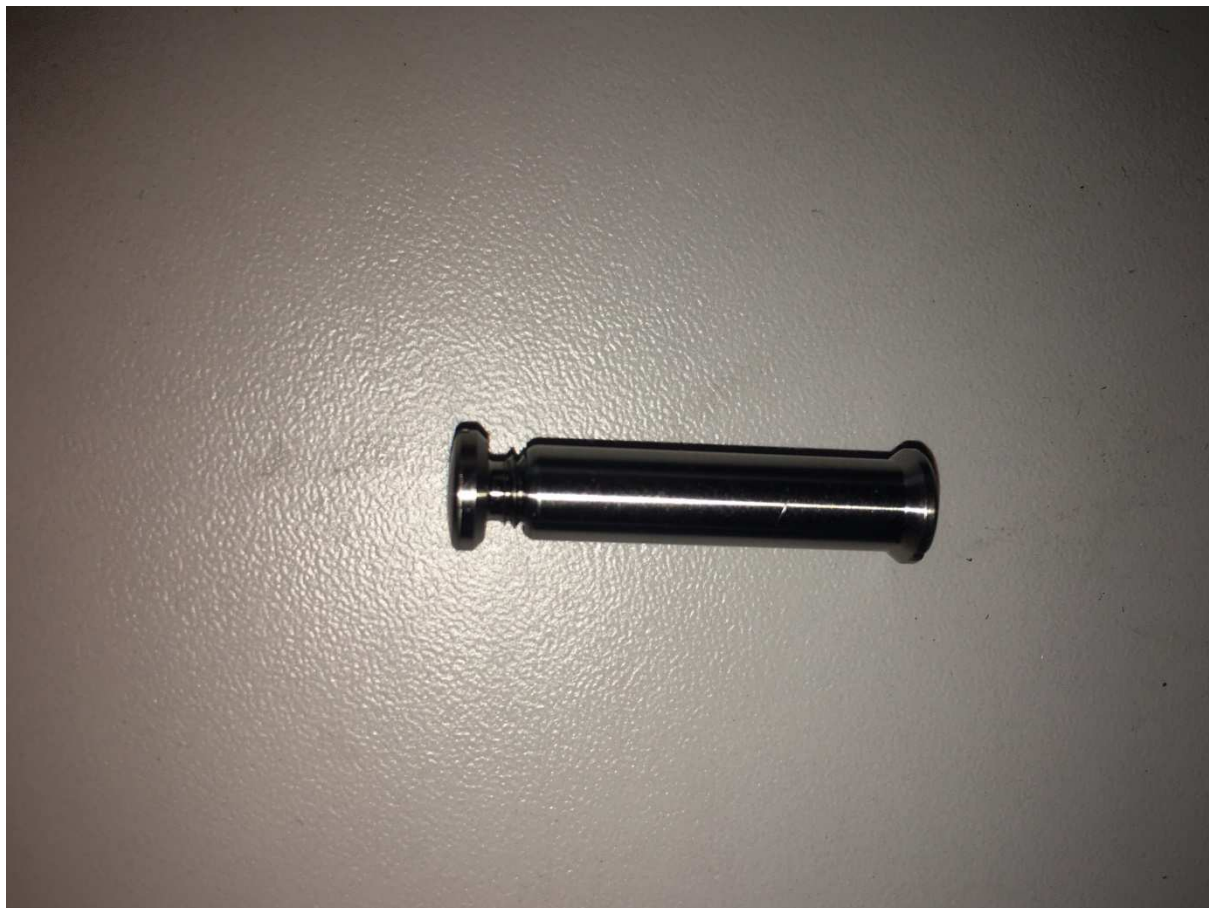
Axe imperdable pour remplacement des axes lisses

- Remplacer les axes d'origine quand ils ne sont pas imperdables par les nouveaux axes développés par Kiwiprop. Ces nouveaux axes ont un épaulement et une vis épaulée à l'opposé. Ils ne peuvent jamais sortir ce qui pouvait être un risque avec les

anciens après plusieurs déposes/reposes. L'adaptation des nouveaux axes demande un fraisage facile à réaliser sur la pôle.

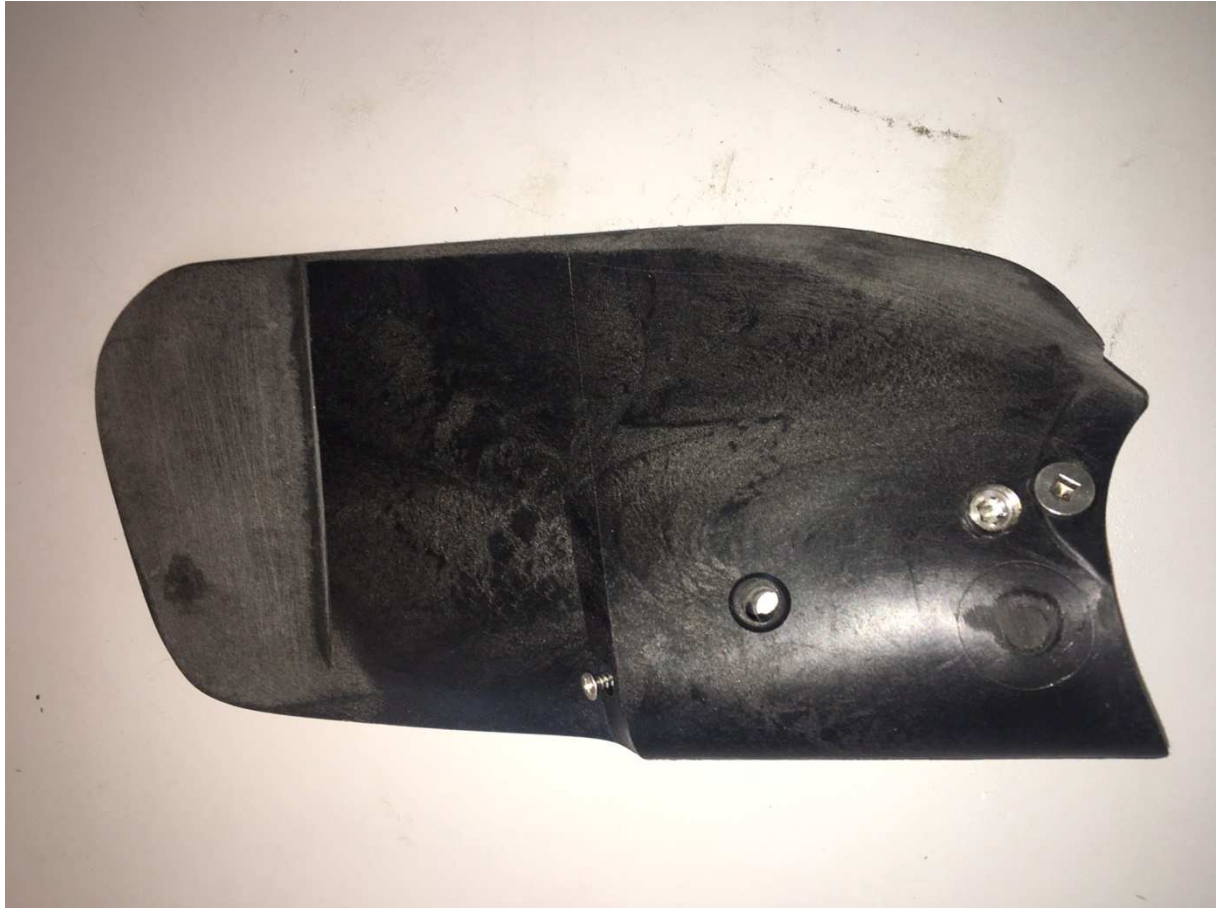
Pale neuve équipée d'une vis renfort d'appui

Vis plastite de 3 mm

- Mettre en place une vis plastite inox de 3mm avec rondelle cuvette en Delrin sur les pâles au point de contact entre pôle et galet tournant dans la position marche AR. Usiner la rondelle cuvette en Delrin pour obtenir un jeu à la côle de 1 mm sur les 3 pâles. Vous retrouvez maintenant la configuration de réglage initiale qui garantit un pas correct en marche AR.
- Lors de l'enclenchement en marche AR des pâles en drapeau, celles-ci viennent brutalement en contact des galets avant de tourner pour se mettre en butée. Sur les nouvelles pâles le constructeur a mis une vis inox qui encaisse le choc et évite un matage en ce point. J'ai mis en place une vis plastite inox de 3 mm pour assurer le même effet martyr sur mes pâles.

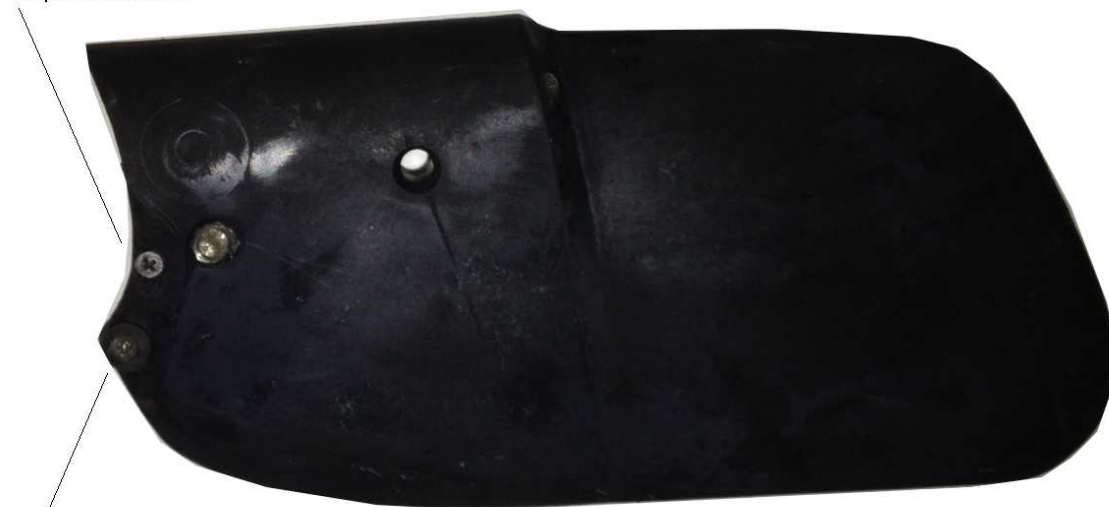
Vis plastite de 3 mm + rondelle  
cuvette Delrin

Anciennes pâles modifiées
