# Rapport d'enquête

**Chavirement du NUC CORALIA  
le 16 novembre 2022, au large de Pointe-à-Pitre  
lors de l'arrivée de la course à la voile *Route du Rhum*  
(deux victimes)**

Bureau d'enquêtes sur les événements de mer

Rapport définitif : février 2024

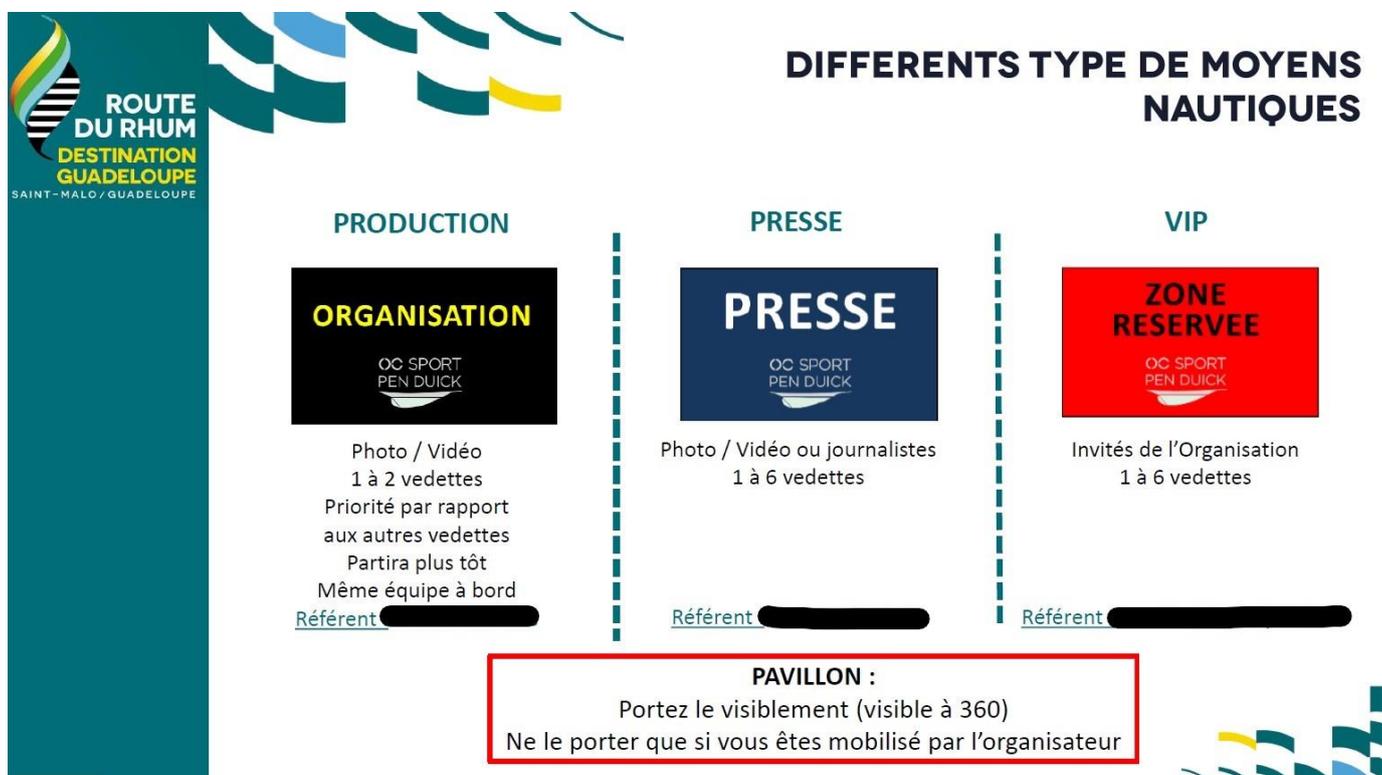
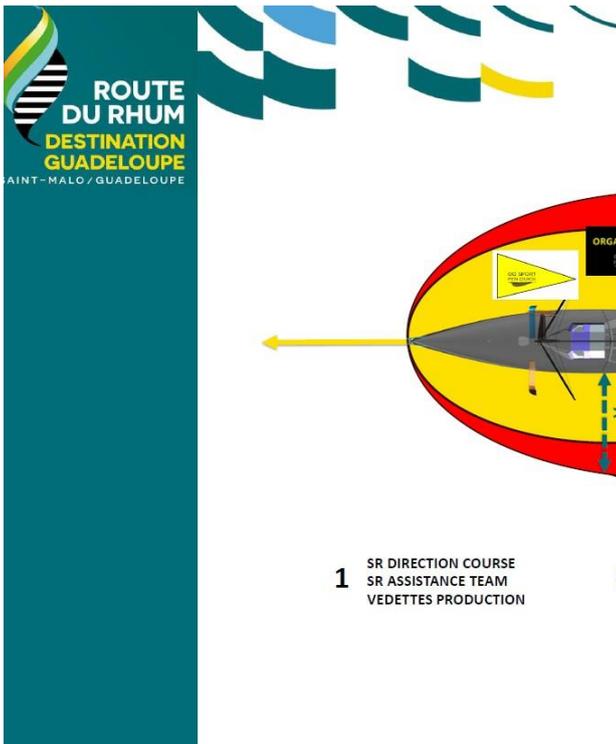
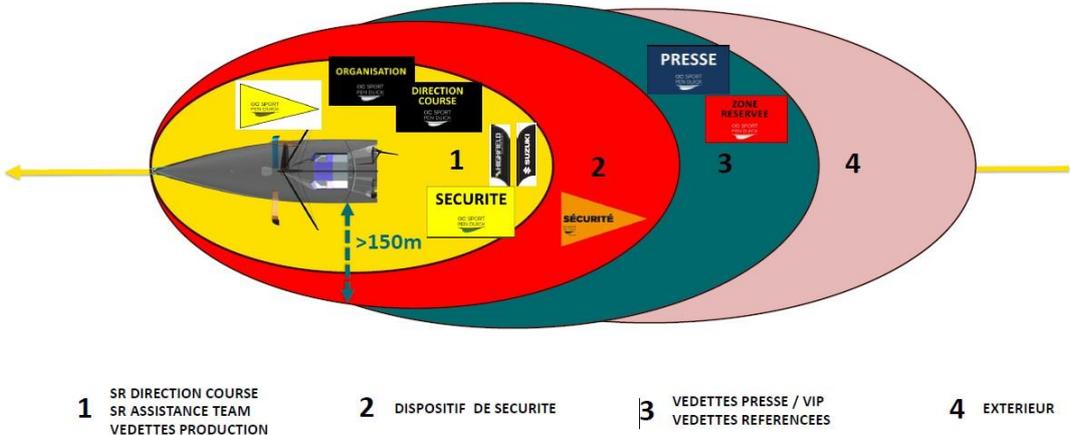
Figure 1- Extrait briefing arrivées - Navires accrédités

Ce dispositif classe les navires accompagnants en trois catégories : organisation, presse et VIP.

En fonction de la catégorie dans laquelle est affectée le bateau, une couleur de pavillon facilitant son identification lui est attribuée.

L'approche du concurrent de la course est conditionnée par la catégorie du bateau accompagnateur. Seuls les navires de l'organisation peuvent approcher au plus près. Les catégories presse et VIP sont plus éloignés. Les plaisanciers non accrédités doivent se tenir à l'écart.

Si l'accès à la zone « au plus près » est respecté, selon les témoignages recueillis, c'est bien moins le cas dans la zone presse et VIP qui touche la zone extérieure.

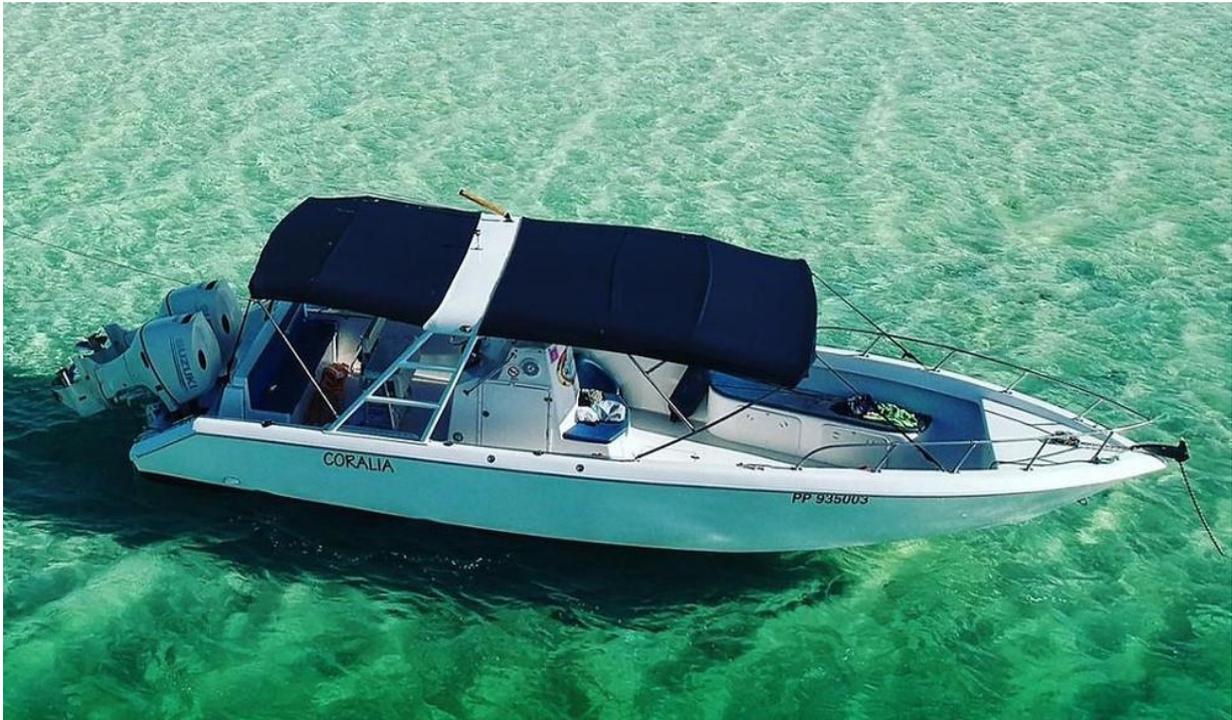
Figure 3: NUC CORALIA, source: site tripadvisor

- Nom : CORALIA
- Immatriculation : PP 935003
- Longueur HT : 8,94 m
- Largeur : 2,92 m
- Jauge brute (UMS) : 6,20
- Propulsion : 258 kW
- Coque : Plastique
- Construction : 2017
- Modèle FORBOAT 29

Le navire qui, de par sa conception, est conçu pour des vagues de 2 mètres, s'il peut les épauler, reste un navire de petites dimensions, ouvert en coque *open*, sans rouf sur son avant, qui n'est pas exempt de risque d'enfournement violent même par mer moindre lorsqu'une vague est mal négociée.

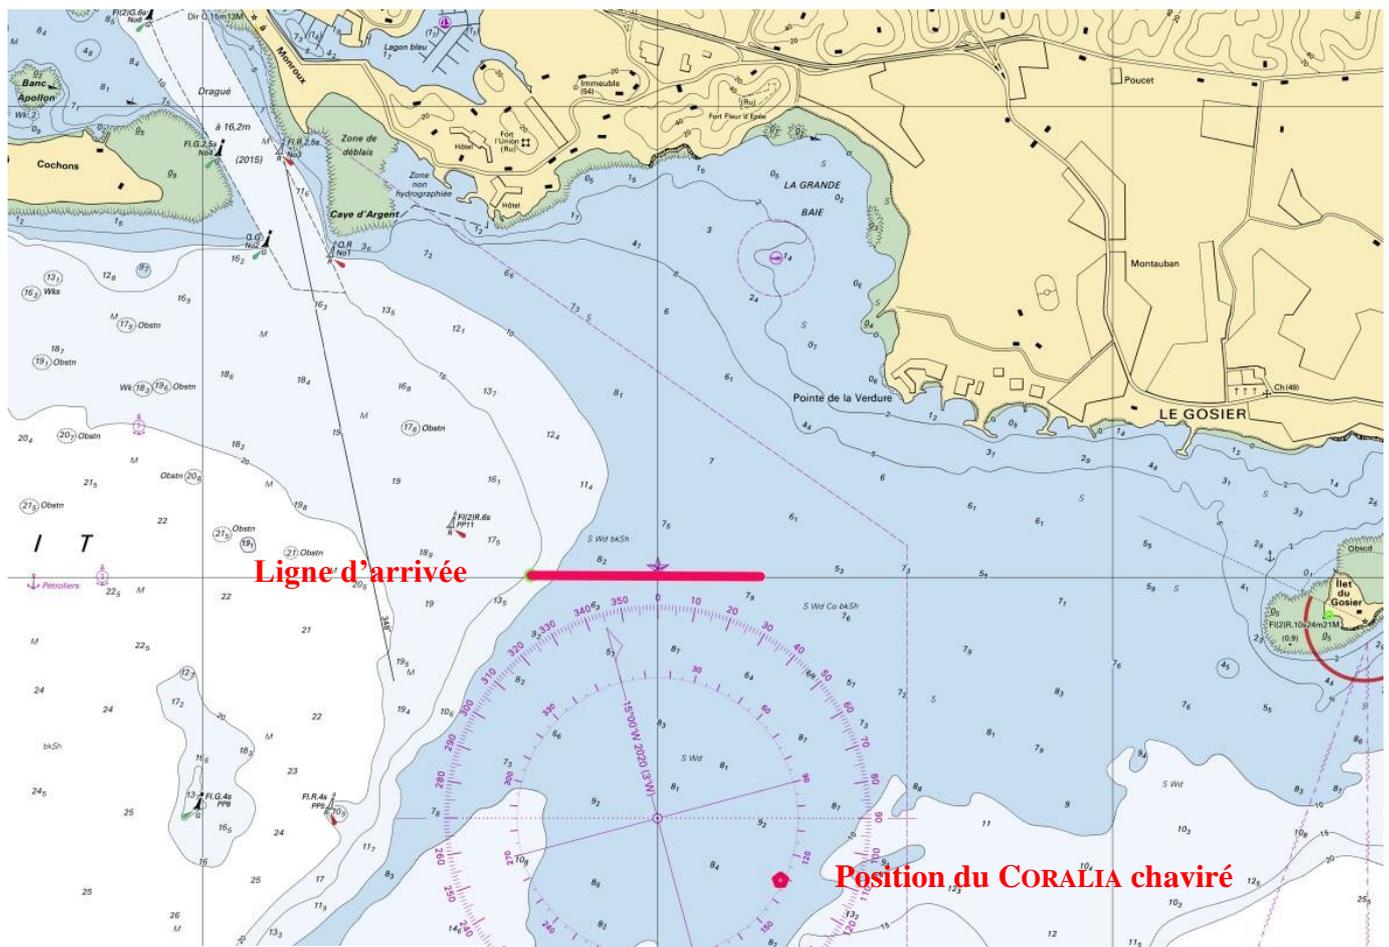
Figure 4 - Cartographie de la zone d'arrivée

Le **mercredi 16 novembre 2022** vers 5 heures, lors de l'arrivée du premier voilier de course participant à la Route du Rhum, le CORALIA, navire accompagnant, chavire et se retourne à 1 mille de la ligne d'arrivée (à 1,3 mille de l'entrée du port de Pointe-à-Pitre).

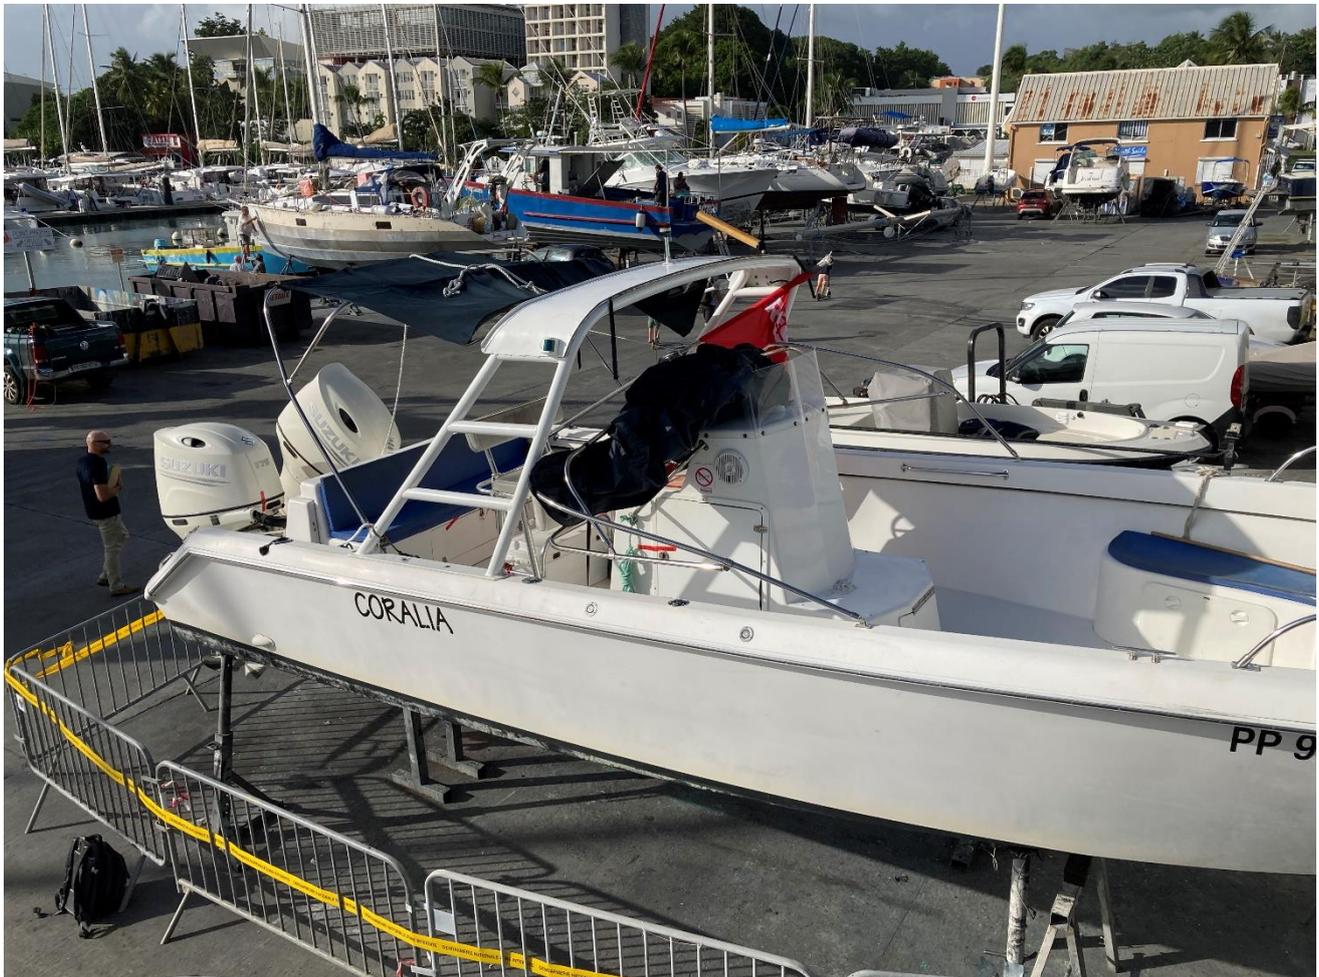
Figure 5- Coralia partie arrière, source BEAmer

retrouver sous la coque. N'ayant pu retirer leur brassière de sauvetage, ils se sont probablement retrouvés plaqués contre le pont retourné qui faisait plafond.

De plus le poids des deux moteurs situés sur l'arrière donne une position « sur le cul » à la coque retournée supprimant toute poche d'air sur l'arrière.

Les deux passagers se sont retrouvés brutalement sous une coque retournée sans réserve d'air, équipés d'une brassière qu'ils n'ont pu retirer qui les maintenait sous le pont retourné.
