## Note sur faiblesse structurelle Lagoon 450

# Faiblesse cloison de mat Lagoon 450F(S)

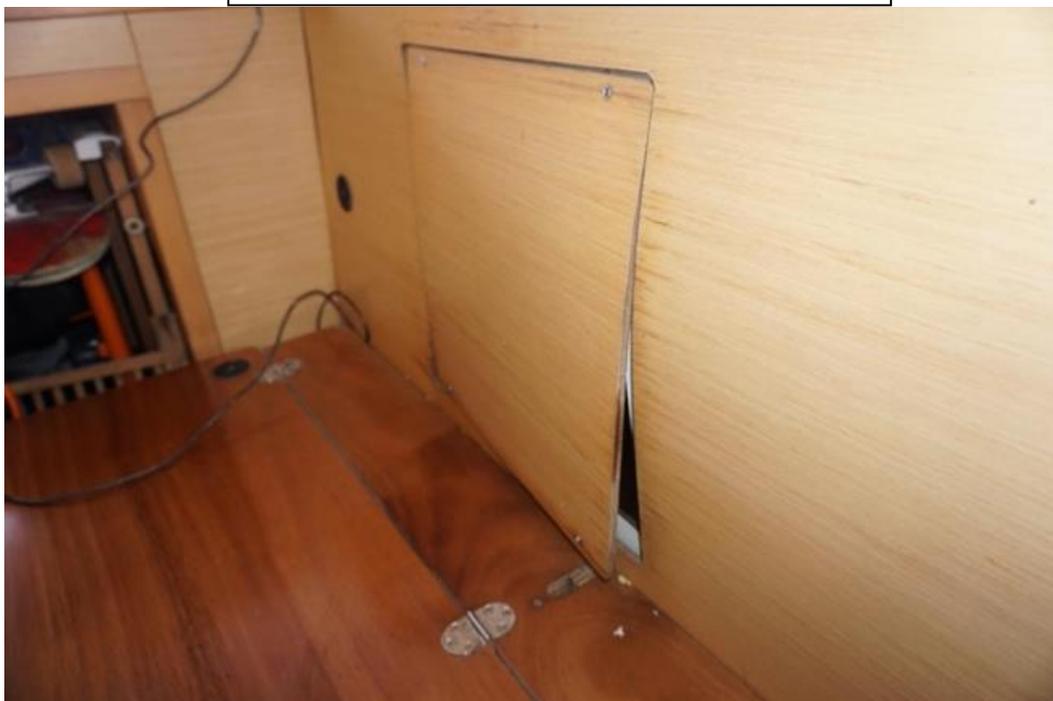
Paroi bombée derrière sofa près de l'épontille

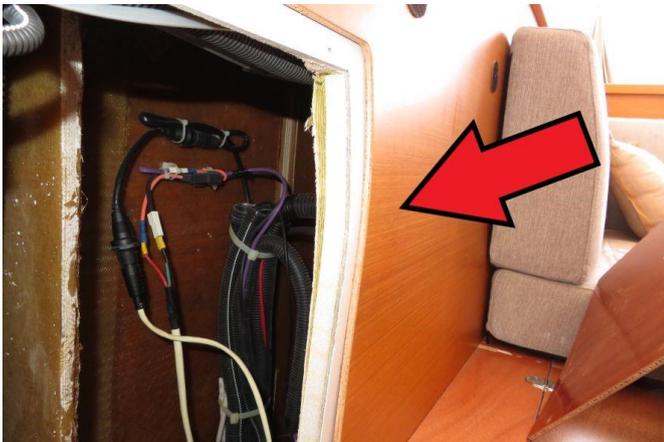
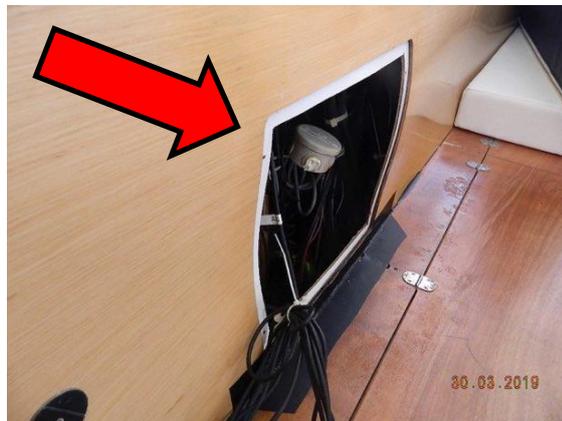
**Attention, c'est très probablement le symptôme le plus important signifiant un flambage de la cloison de mat !!!!!!!!!**

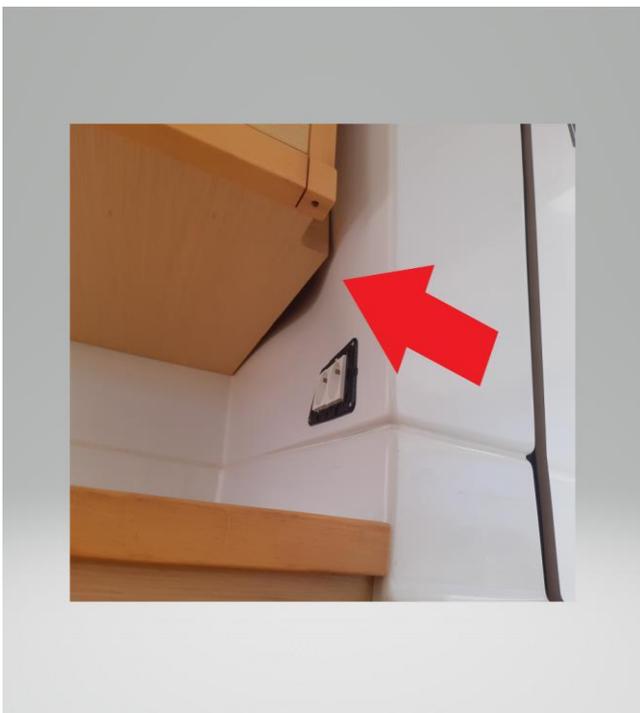
**Paroi bombée derrière meuble haut tribord dans salon**

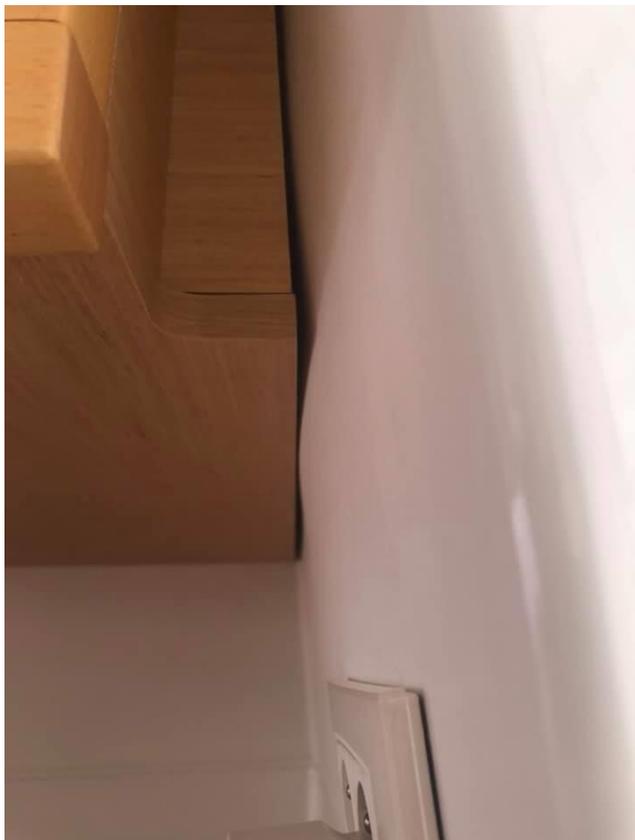
**Paroi bombée derrière meuble haut  
tribord dans salon**

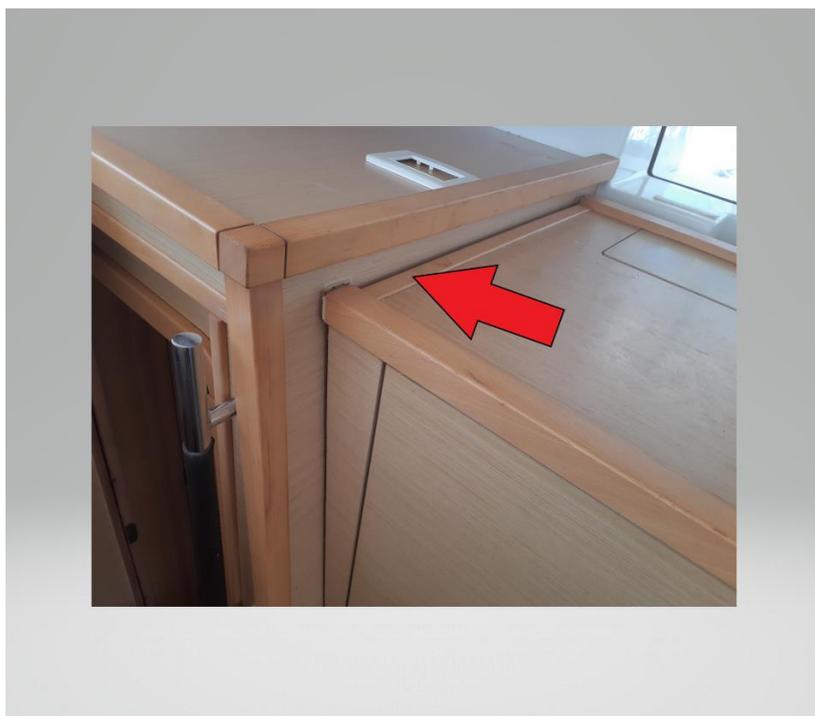
**Meuble bas tribord décollé, non jointif  
(tableau commande électricité,  
réfrigérateur)**

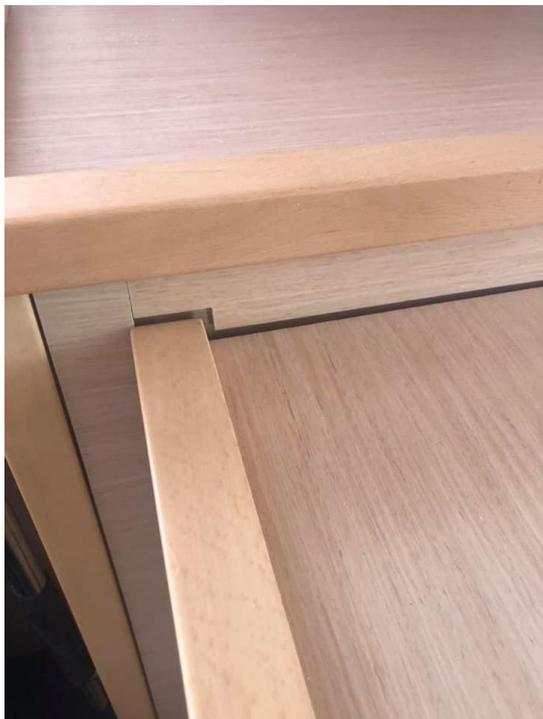
Meuble bas tribord décollé, non jointif  
(tableau commande électricité,  
réfrigérateur)

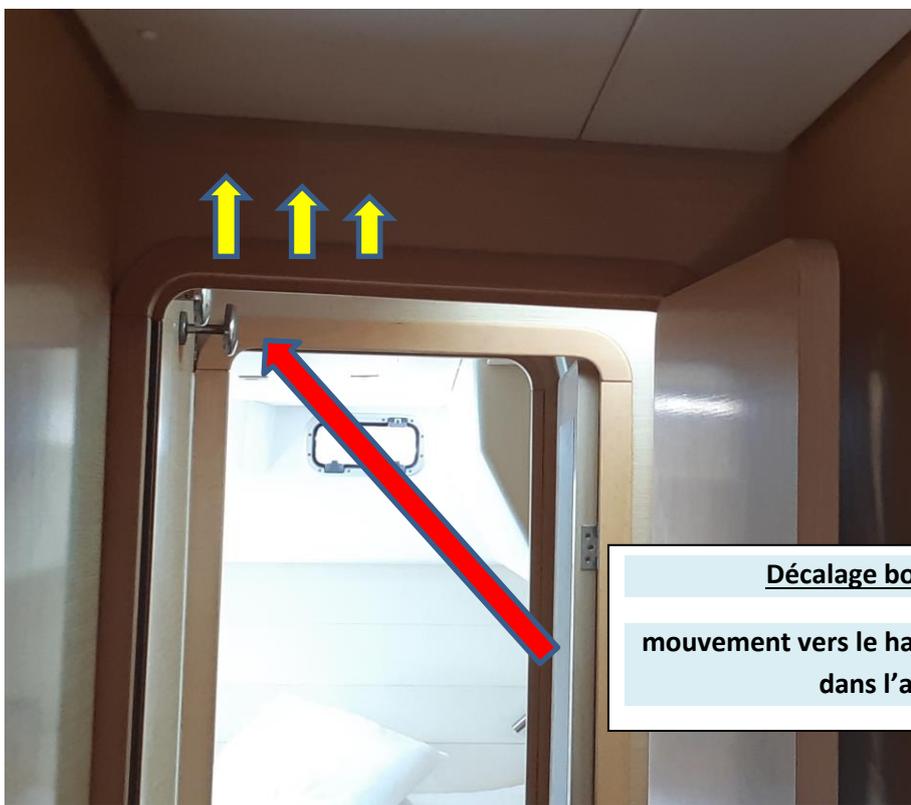
Décalage boiseries d'habillage :

mouvement vers le haut de l'encadrement de porte  
dans l'axe des cadènes

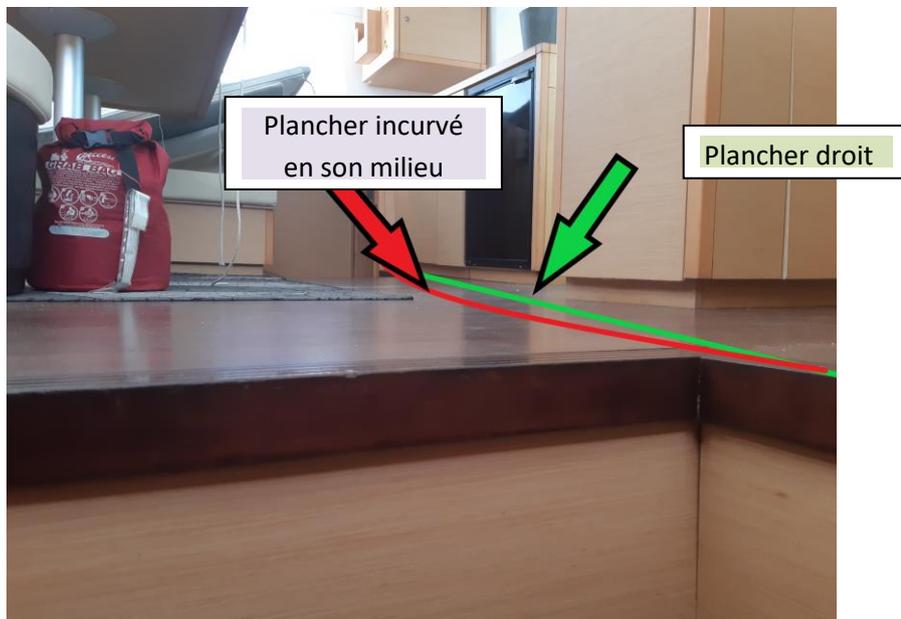
Regarder si le plancher du salon est incurvé,

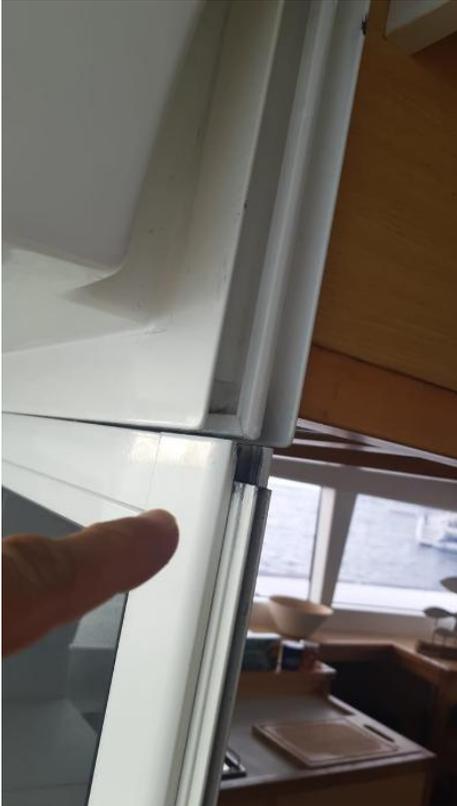
Ecart fenêtre avec rail

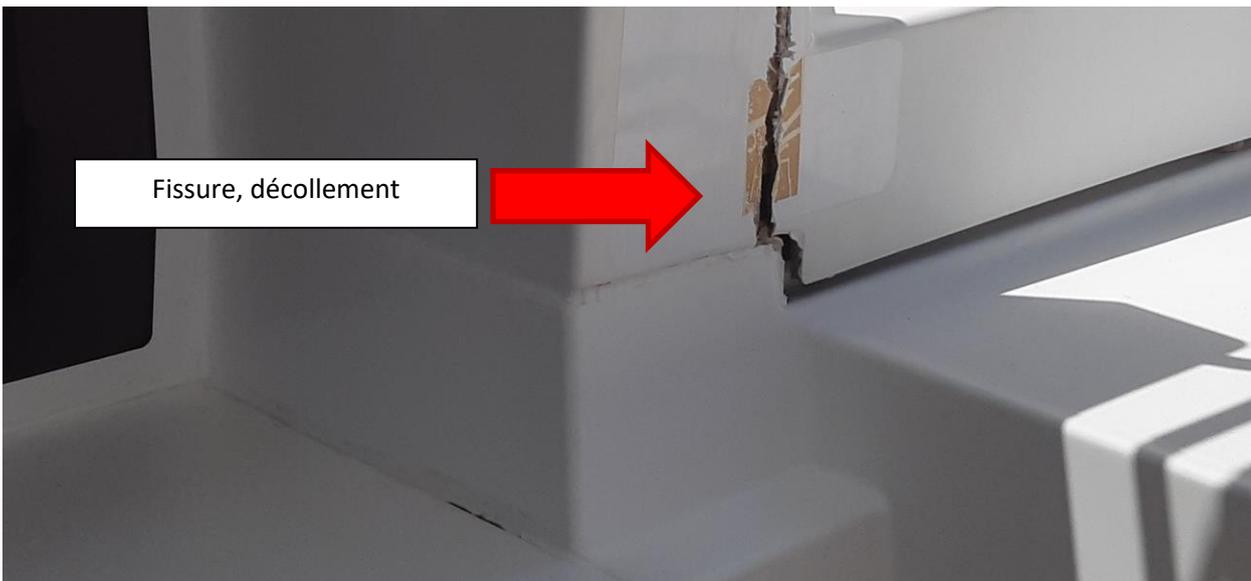
Fissure, décollement

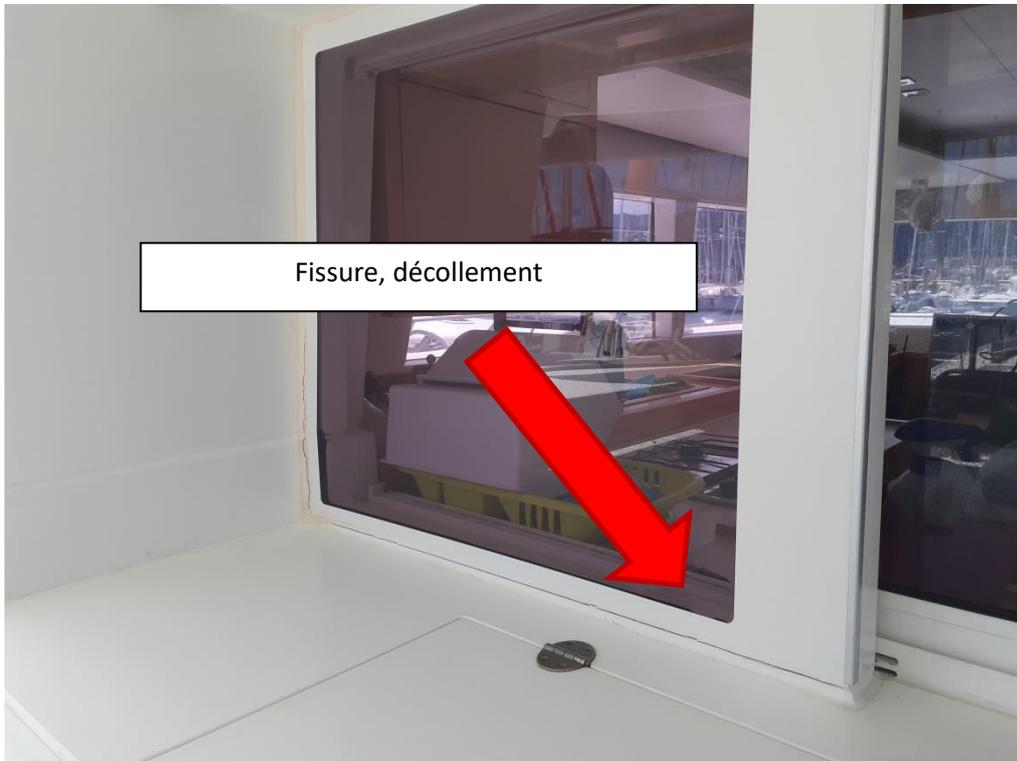
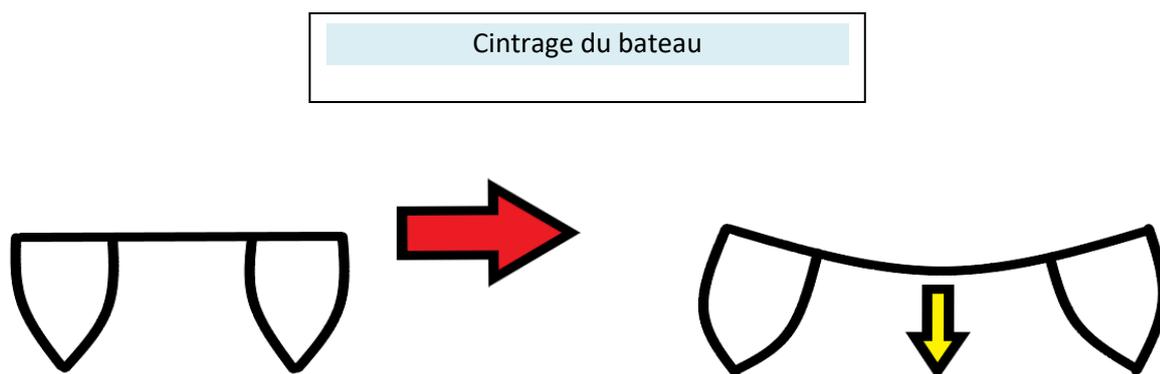
Que se passe il ? pourquoi cela bouge –il au niveau de l'entrée du salon ?

Le flambage progressif de la cloison de mat induit un cintrage du catamaran. Ce cintrage augmentera progressivement en fonction de l'état de la cloison de mat. **Une reprise de tension du gréement est un facteur contribuant à accélérer le processus sur une cloison de mat déjà endommagée !!**

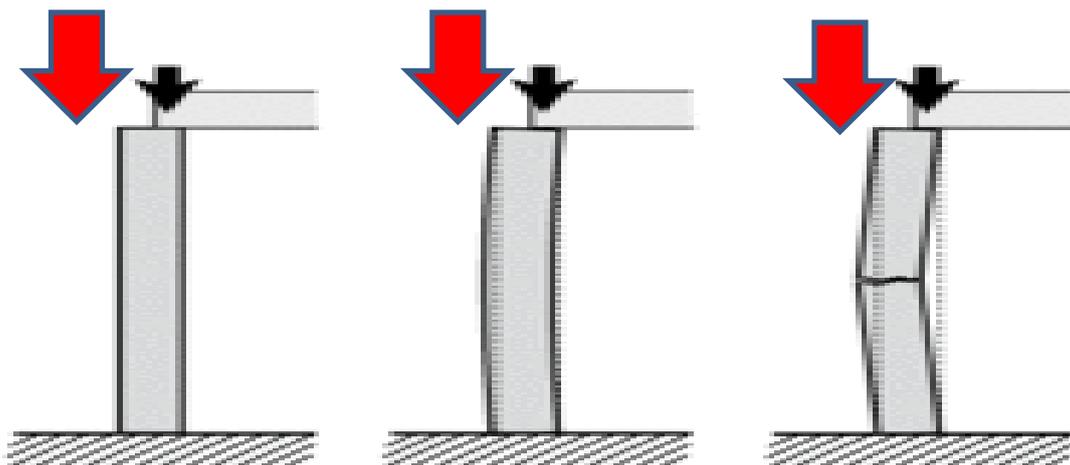
#### Forces de compression

**Cintrage de la cloison de mat**

**flambage et rupture**

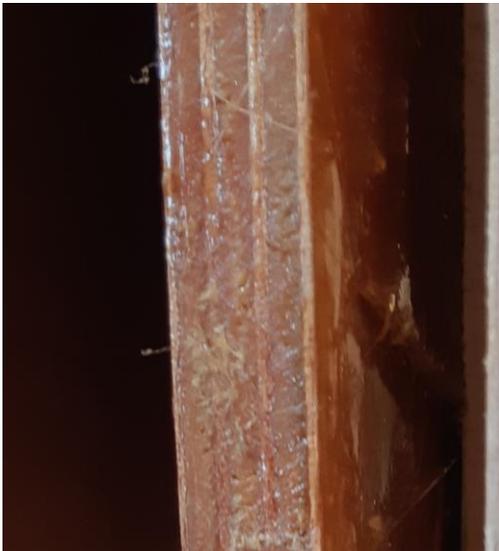
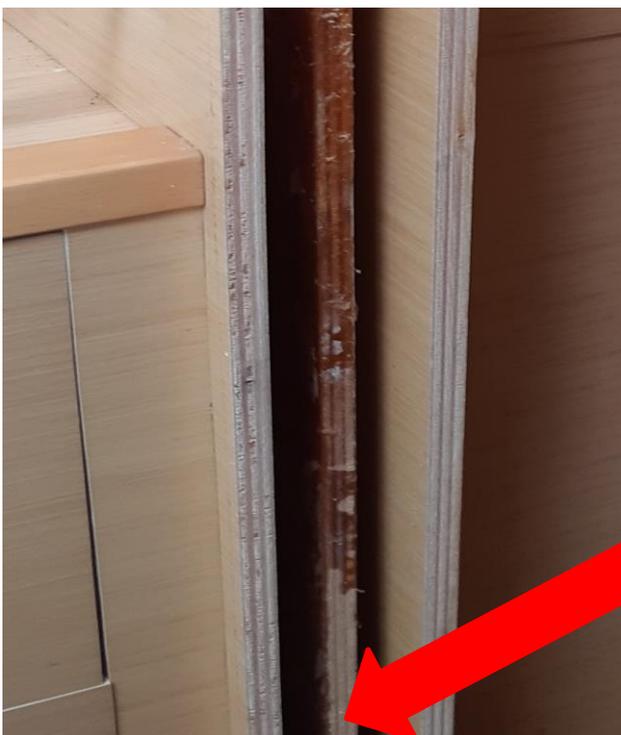
Cloison très probablement sous dimensionnée. Pas assez épaisse et résistante.

Sur les premières version de Lagoon 450, soit entre 2010 et 2012, une simple et unique cloison.

➤ Point d'importance : la cloison de mat des lagoon 450 construits avant 2012 n'a pas de renfort en bas de cloison

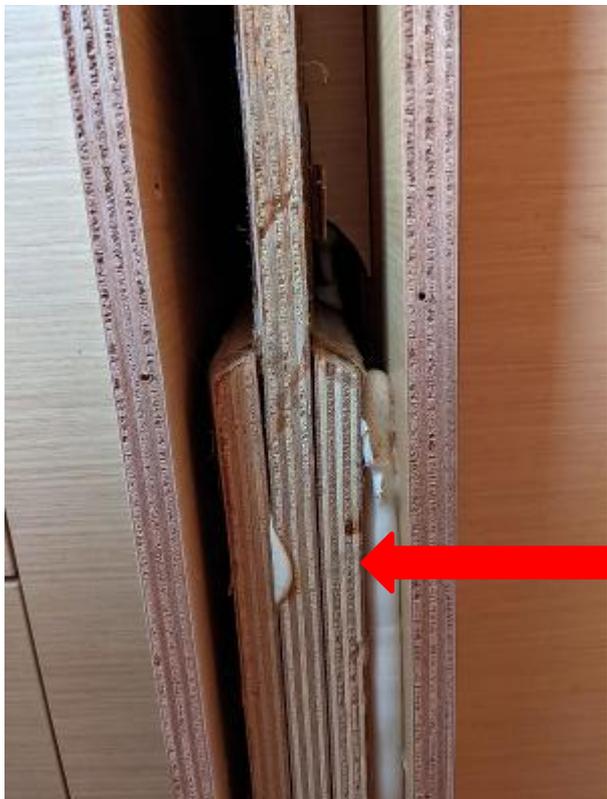
**Pour les lagoon 450 après 2012, ajout de renforts de part et d'autre de la cloison de mat :**

Ajout de 2 renforts de part et d'autre en bas de la cloison de mat originelle

A partir de **2012**, ajout de renforts en bas de cloison (ce qui tend à démontrer montre que le constructeur était conscient d'un problème structurel concernant la cloison de mat)

Nous verrons par la suite que cela ne stoppe pas le processus de rupture de la cloison de mat (tout au mieux cela retarde le phénomène).

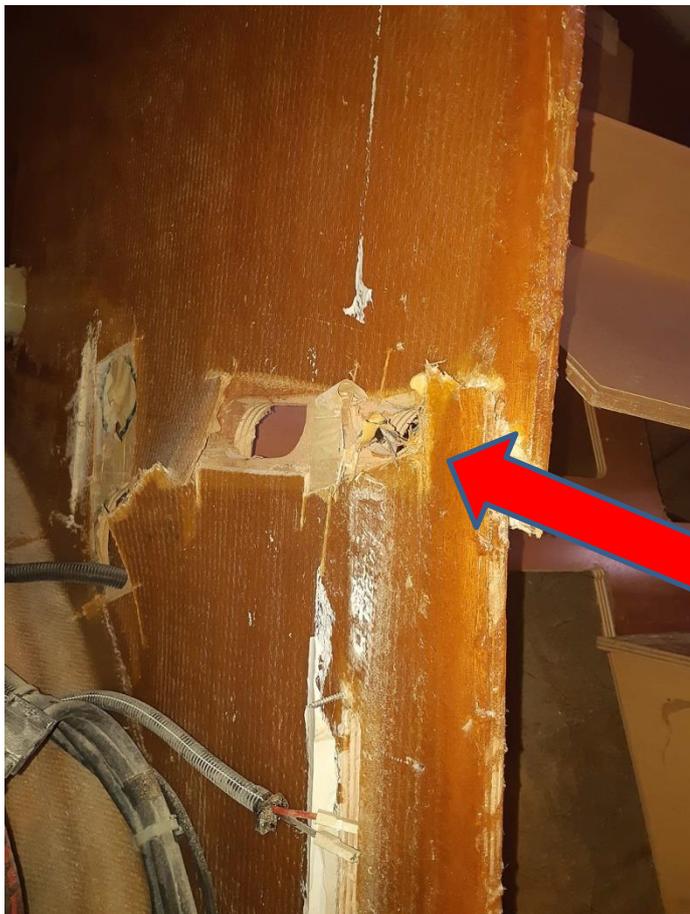
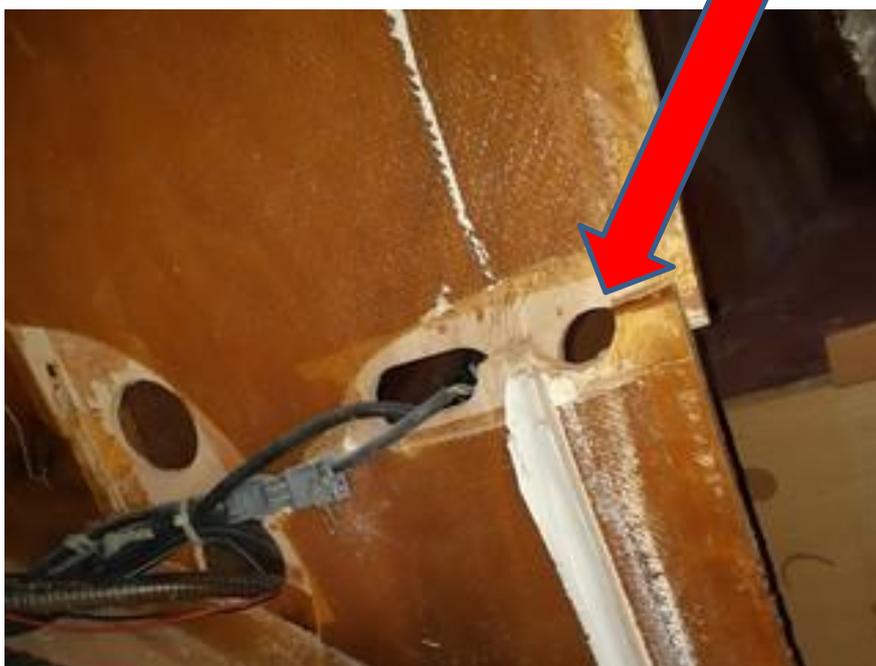
**Point de rupture pour les lagoon n'ayant pas de renforts au bas de cloison**

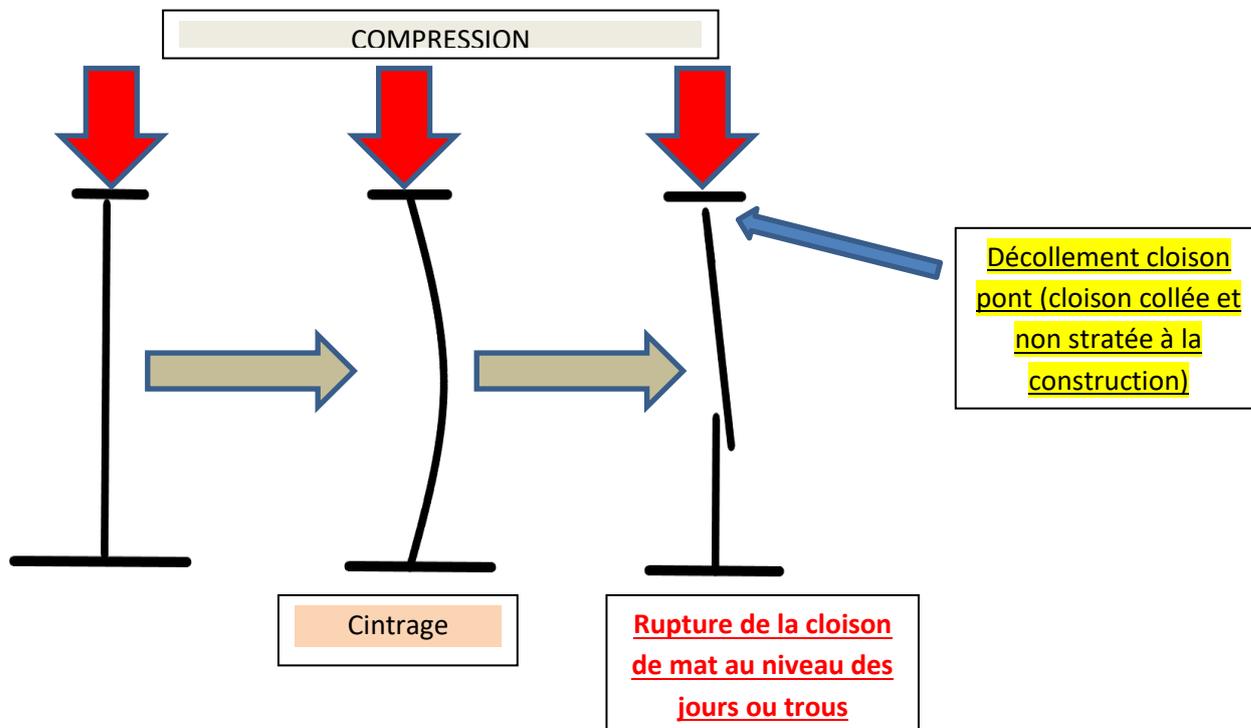
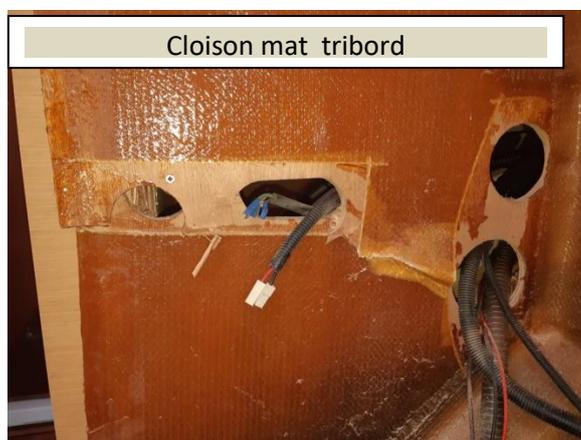
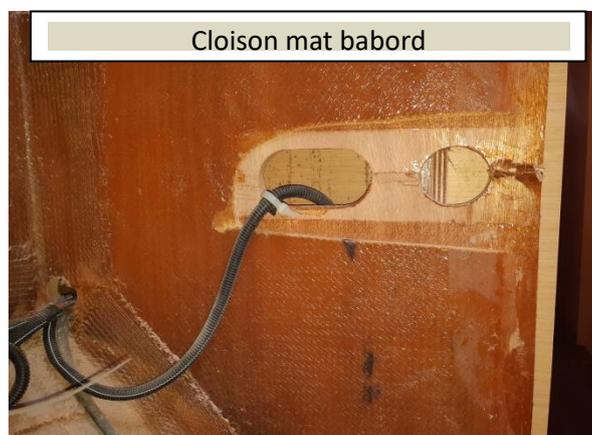
### Contrainte sur cloison de mat **sans renforts** :

Le point de rupture des cloisons de mat des lagoon 450 construits avant 2012, **sans renforts en bas de cloison de mat**, ont un point de rupture au niveau des jours ou « trous ». **On notera l'absence de stratification à cet endroit** ! La cloison semble étonnamment sous dimensionné et fragile.....

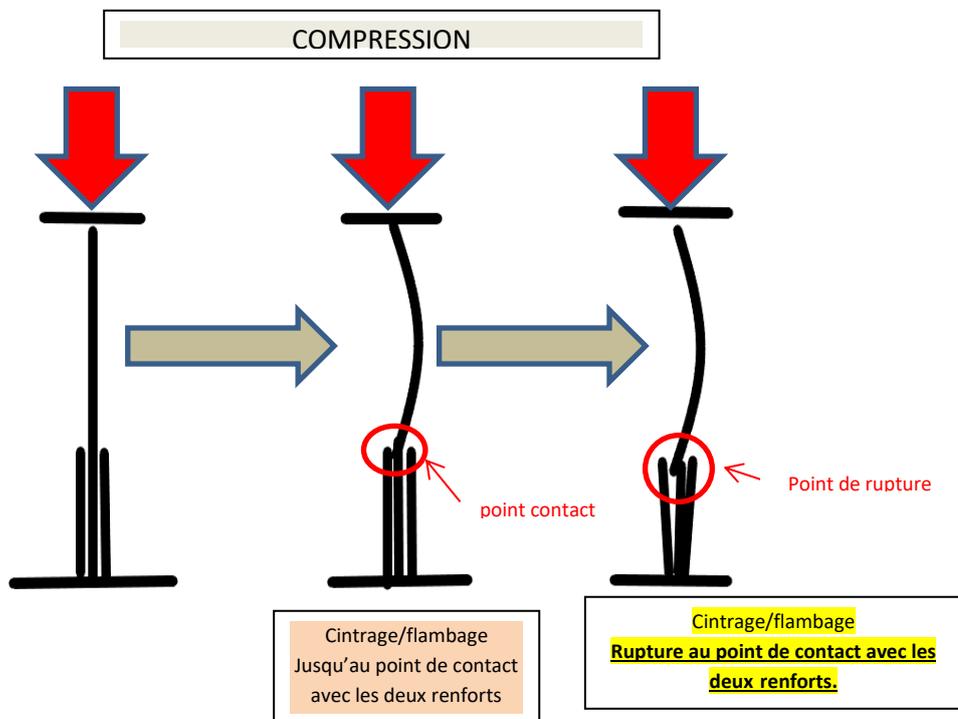
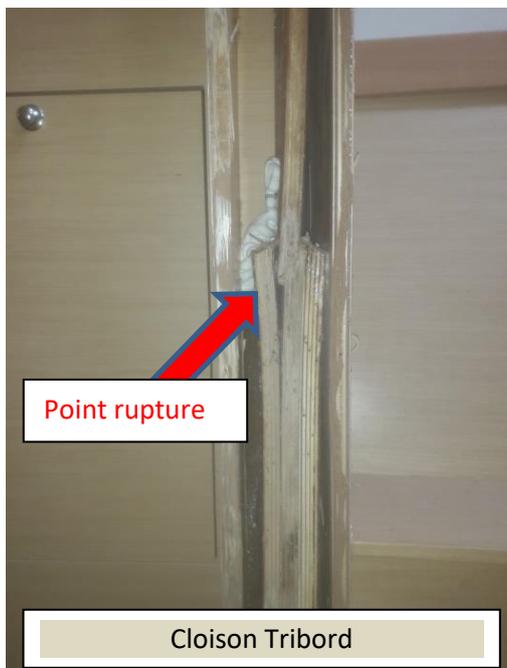
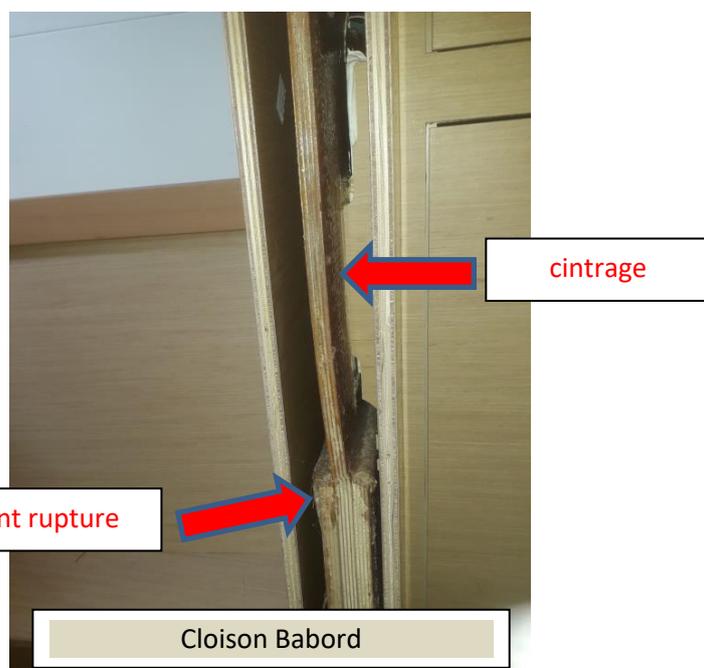
### Photos de la cloison de mat **AVEC RENFORTS** en bas de la cloison de mat :

Mêmes causes, mêmes effets, la faiblesse de la cloison de mat à la compression est toujours présente. La rupture se faisant dorénavant à l'endroit où les renforts se terminent.

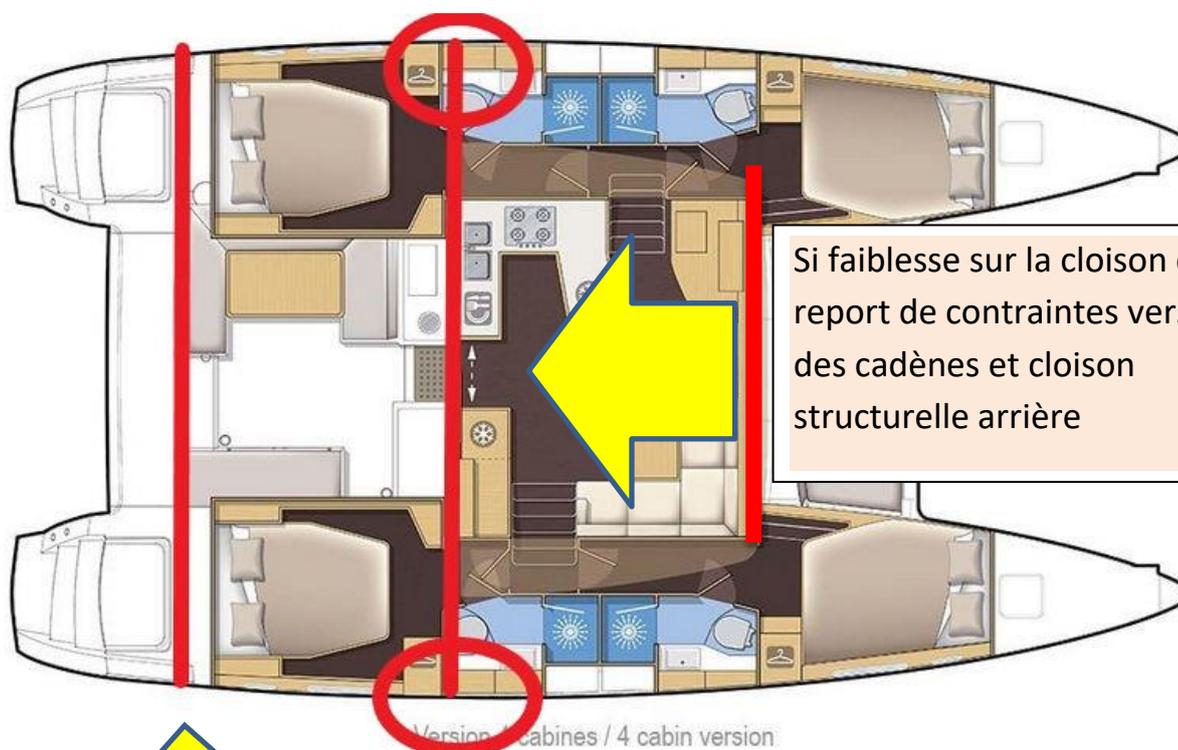
Si faiblesse sur la cloison de mat, report de contraintes vers l'axe des cadènes et cloison structurelle arrière

Cloison structurelle arrière au niveau des compartiments moteurs

Report d'efforts supplémentaire dans l'axe des cadènes suivant paroi baie vitré du salon
