# Rapport d'enquête technique

## **NAUFRAGE DU CHALUTIER**

### ***BUGALED BREIZH***

**SURVENU LE 15 JANVIER 2004**

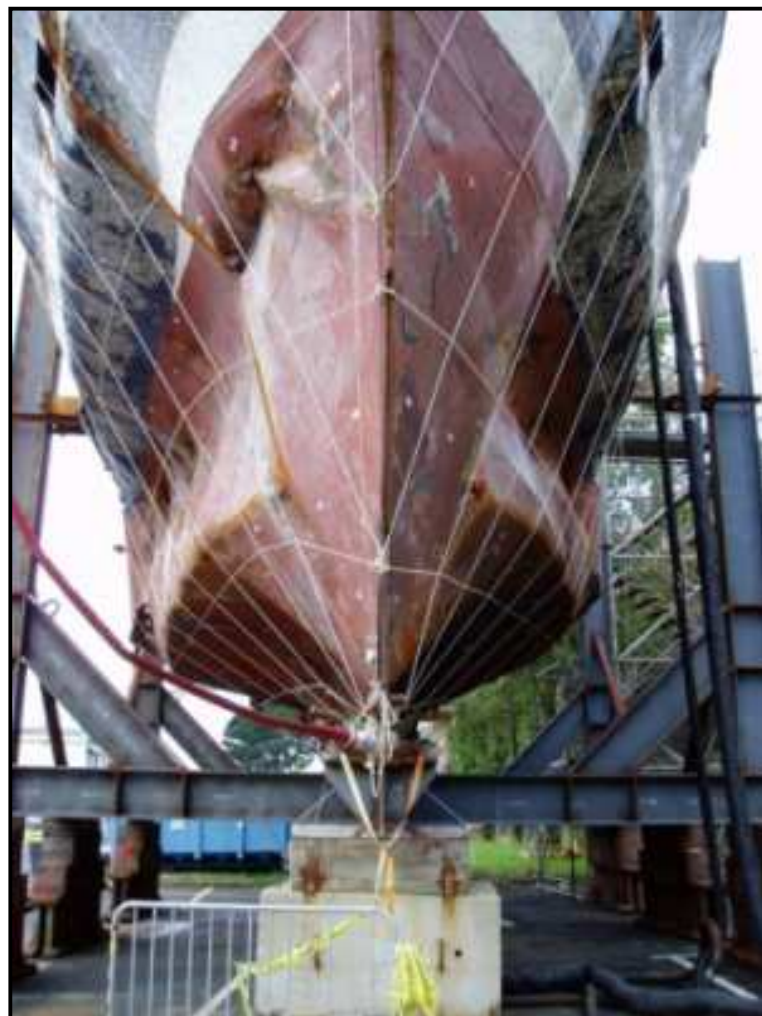
Déformations de la cale à poissons

✓ Toute la partie de la coque située à l'avant de la perpendiculaire milieu, qui correspond à la cloison séparant la machine de la cale à poissons, a subi d'importantes déformations, symétriques de chaque bord, des membrures et bordés au niveau de la cale à poissons et du double-fond situé dessous, ainsi que des ponts principal et supérieur, de la quille et de la cloison avant machine.

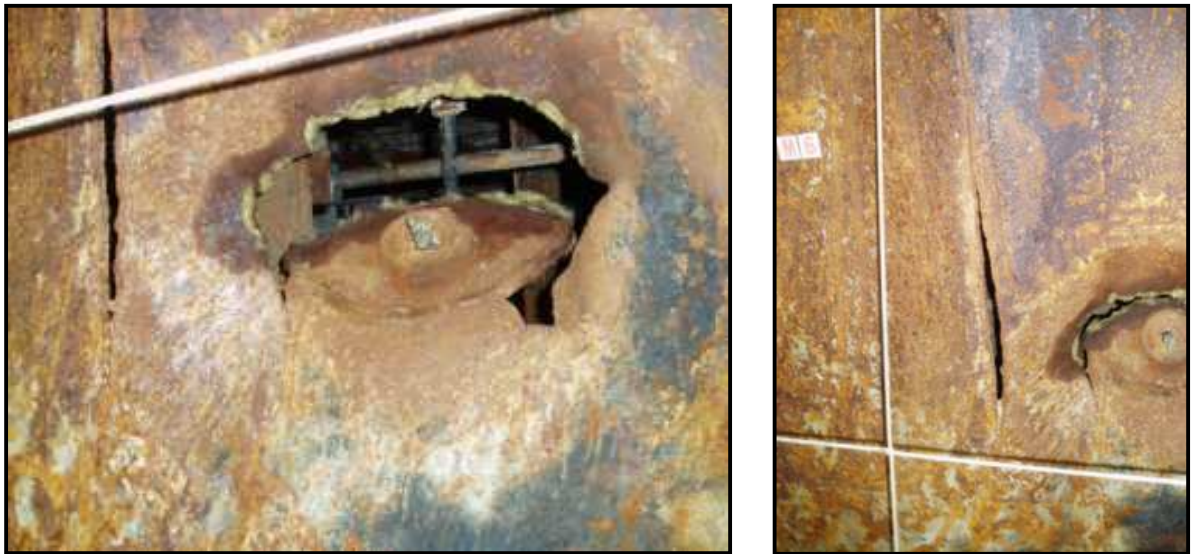
L'examen visuel de la coque a permis de constater trois dommages au bordé situés à l'avant bâbord de la machine aux abords de la base du sondeur :

- ✓ Une déchirure accompagnée d'un enfoncement de la tôle ; cette brèche correspond à l'emplacement du sondeur bâbord ;
- ✓ Une fissuration verticale de la tôle de bordé au droit de la membrure du couple 18 à l'avant de la déchirure du sondeur, accompagnée d'une fissuration verticale secondaire parallèle quelques centimètres en avant, et d'une fissuration horizontale au-dessus;
- ✓ une fissuration verticale avec perforation de la tôle de bordé de quelques millimètres au droit de la membrure du couple 19.

L'analyse métallurgique de la brèche au niveau du sabot du sondeur a révélé que la rupture a été initiée par fissuration progressive (fatigue), des fissures et micro-fissures, amorcées sur la face interne de la tôle de bordé, étant apparues sur les deux extrémités du losange de la brèche et dans une zone de faible étendue située sur le haut de la déchirure.

La déchirure est due à une surcharge ponctuelle brutale, qui a opéré un cisaillement de la tôle à partir des zones déjà affaiblies par les fissures de fatigue, donc aux pointes du losange. La déchirure est le résultat d'un effort appliqué vers l'arrière et le haut du losange se traduisant par une propagation de la rupture brutale suivant ces directions. L'ouverture complète du bordé, avec enfoncement vers l'intérieur du compartiment machine s'est produite lorsque la jonction entre fissuration par fatigue et fissuration brutale a été établie.

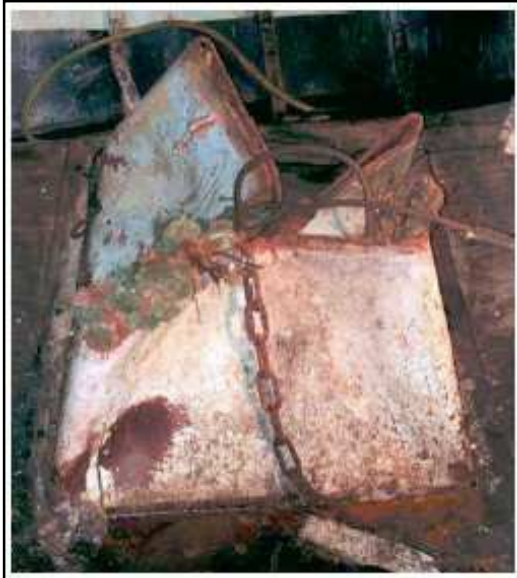
En outre, un calcul des déformations des surbaux de l'écouille de mise en cale du poisson a été fait indépendamment de ce calcul car l'intégration de cet élément à la structure s'est avéré trop complexe. Suivant un principe identique au calcul de la structure, les surbaux ont été soumis à une dépression interne. Les déformations calculées sont identiques à celles constatée dans la réalité et apparaissent à un bar.

Déformations écouille  
tribord cale à poissons

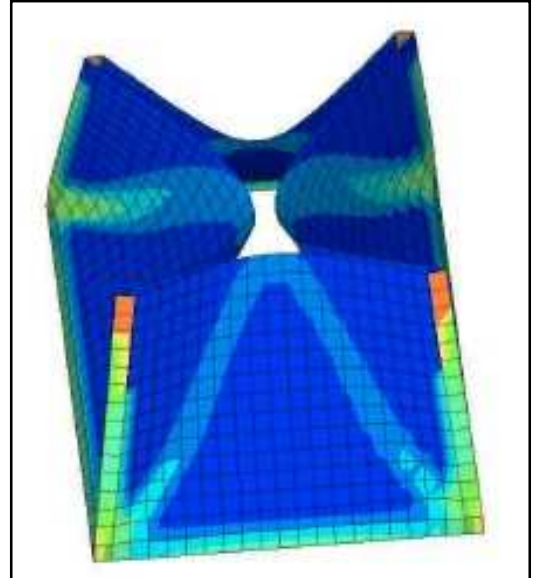
CALCUL ABAQUS  
Dépression de 1 bar l'intérieur du surbau

**L'analyse de la structure montre donc que l'application d'une pression uniforme sur la cale à poissons et les double-fonds situés dessous produit des déformations identiques à celles mesurées par photogrammétrie sur l'épave.**

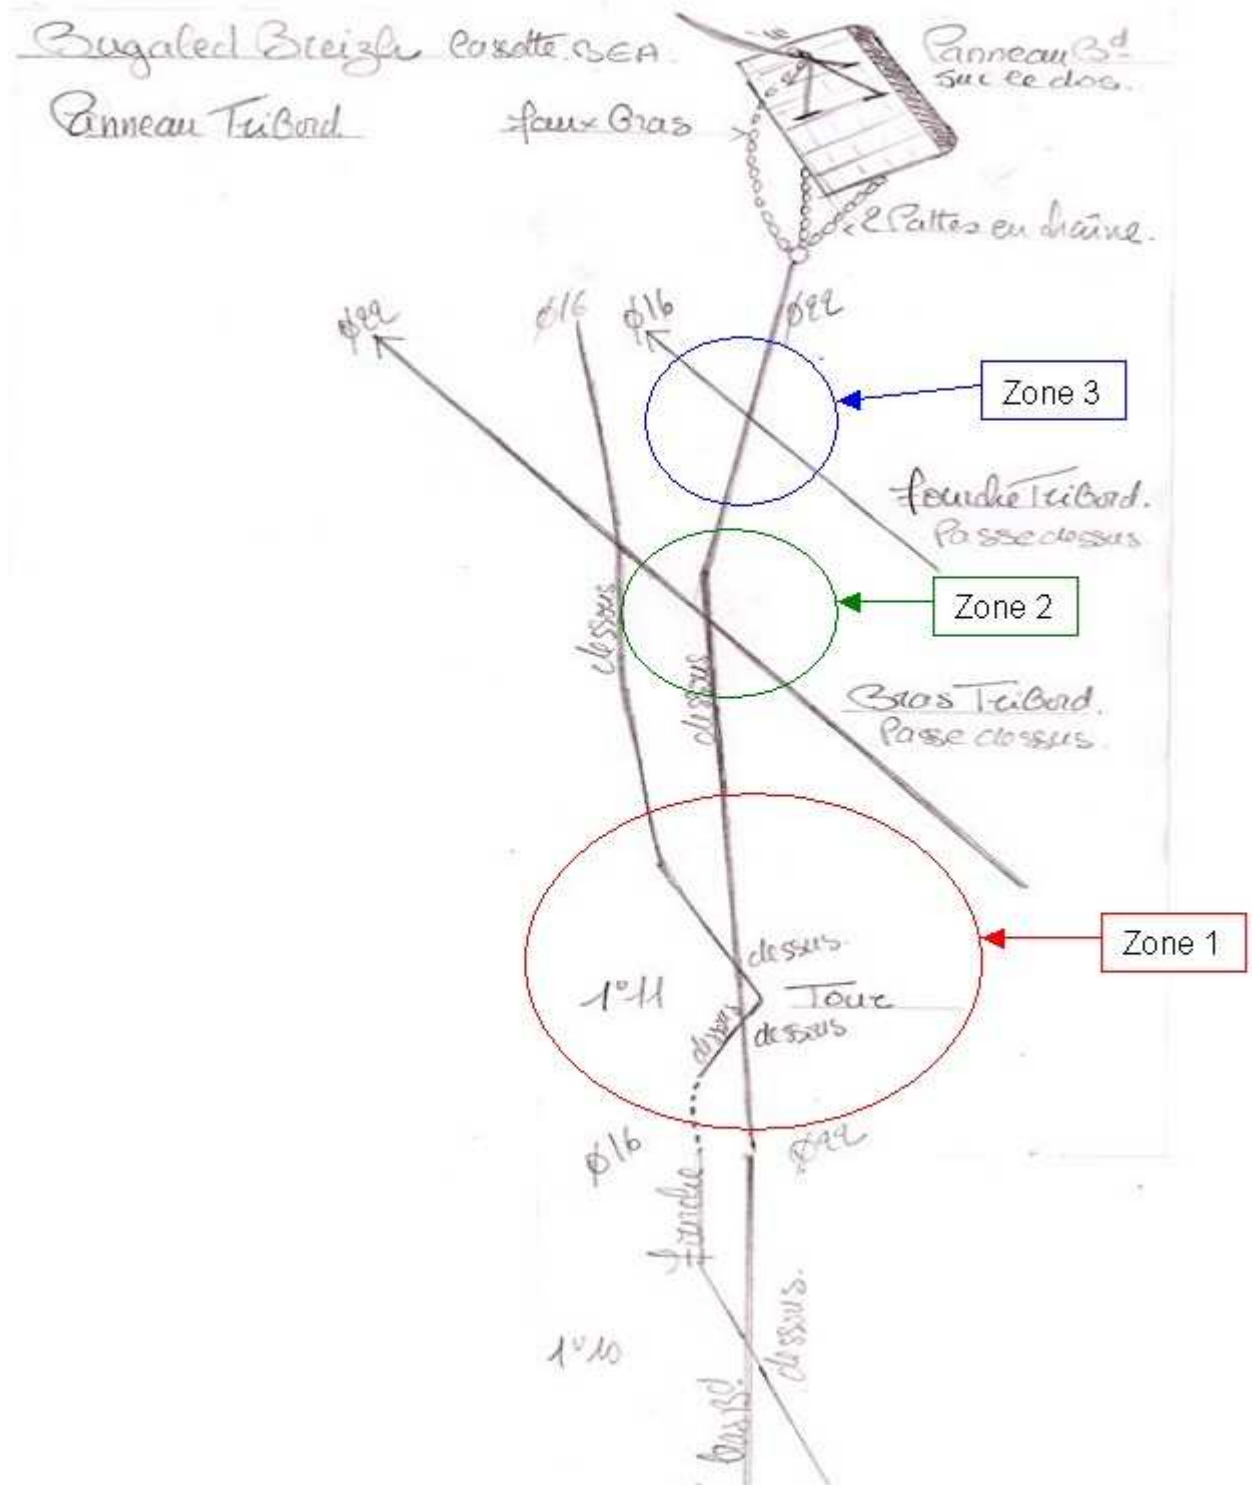
Le croquis suivant synthétise la position des fourches et bras tel qu'ils ressortent de l'examen de la vidéo prise par l'ANDROMEDE.

Une photo de cette zone figure en annexe F4, on peut voir que la fourche bâbord passe sous le bras bâbord vers la droite, puis revient dessous immédiatement pour le suivre parallèlement. La vidéo montre que la fourche est passée au-dessus du bras, 1 à 2 mètres avant en regardant vers le chalut ; il n'y a pas eu d'extraction d'image de cette séquence. Ces positions respectives de la fourche et du bras bâbord montrent que le panneau bâbord a fait un demi-tour sur lui-même avant de se coucher sur le fond, branchons vers le haut.

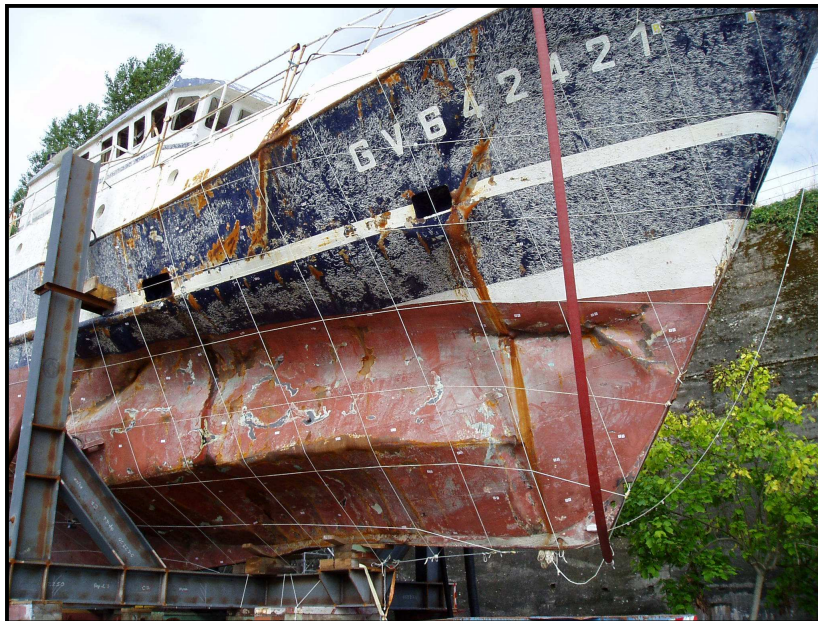
Vue des déformations côté tribord. La photographie montre les déformations au niveau de la cale à poissons et du double fond situé dessous. On voit également la déformation de la quille.

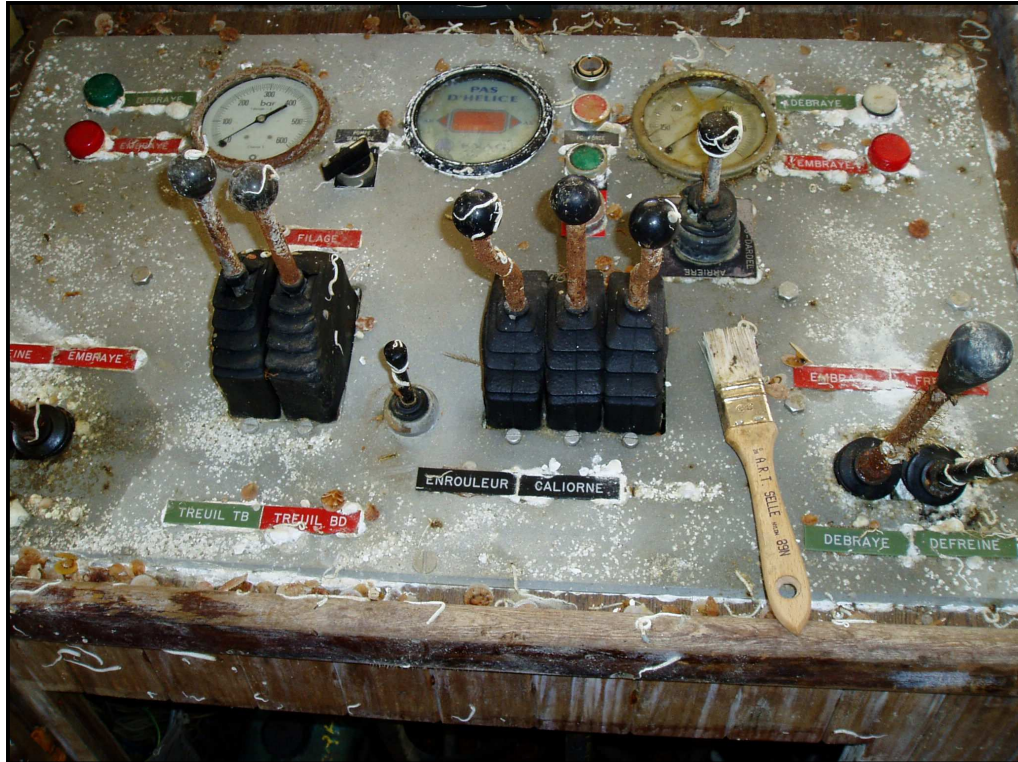
Vue de la console de commande des treuils à l'arrière tribord de la timonerie. La commande de frein du treuil bâbord est la manette située à l'extrémité droite de la photographie.

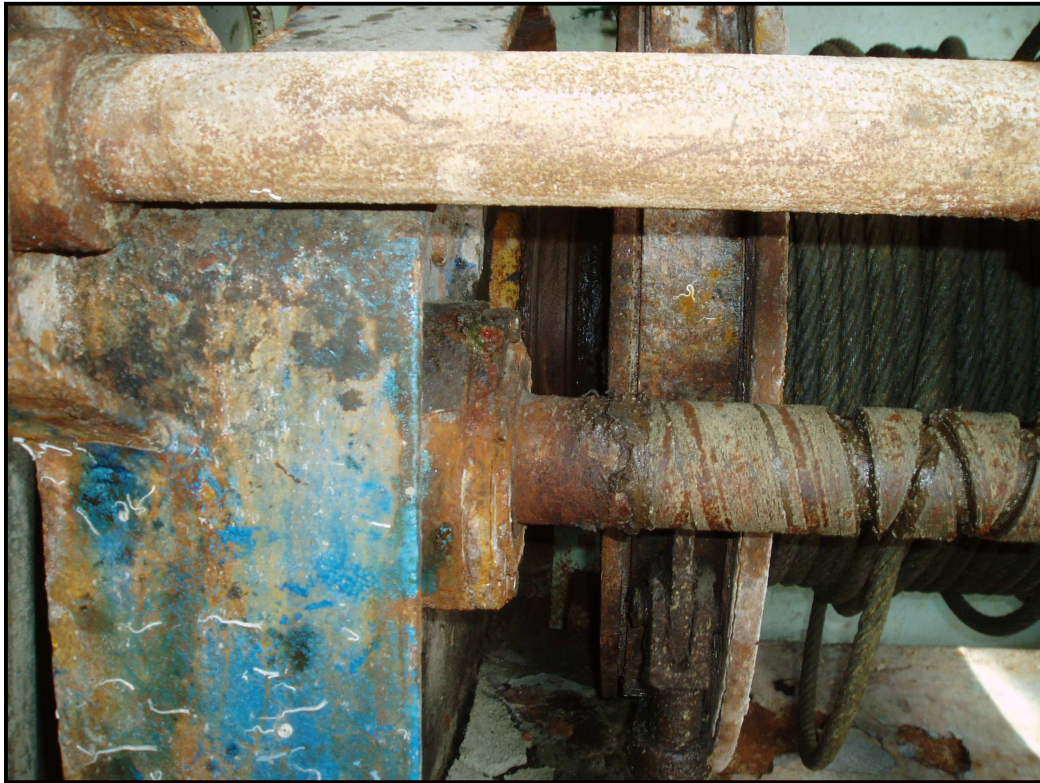
Détail du clabot du treuil bâbord.

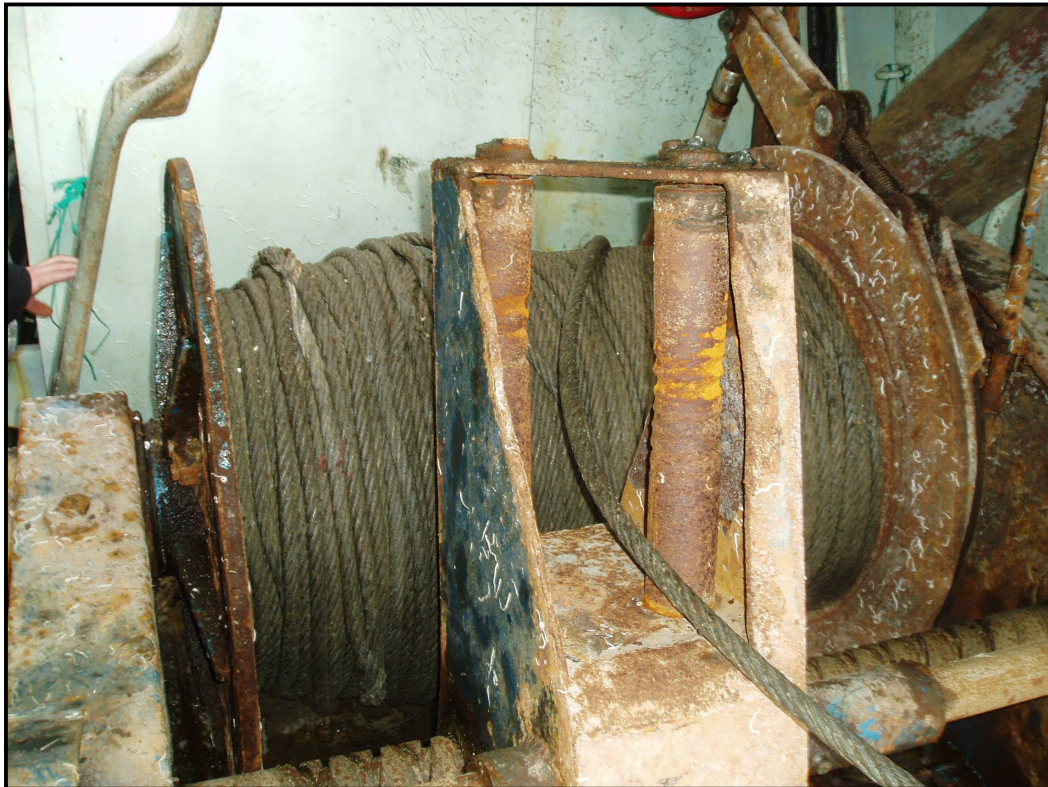
Vue du guide câble du treuil tribord.

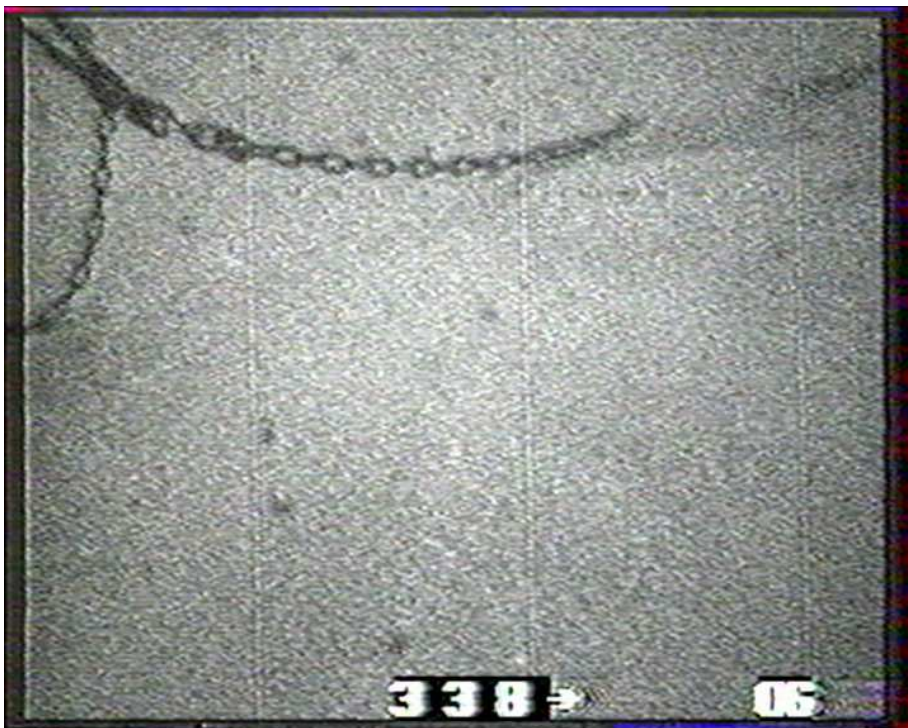
Vue du pignon bâbord situé en haut à gauche de la photographie. La chaîne allant vers la droite de la photographie est la chaîne du bras supérieur bâbord.

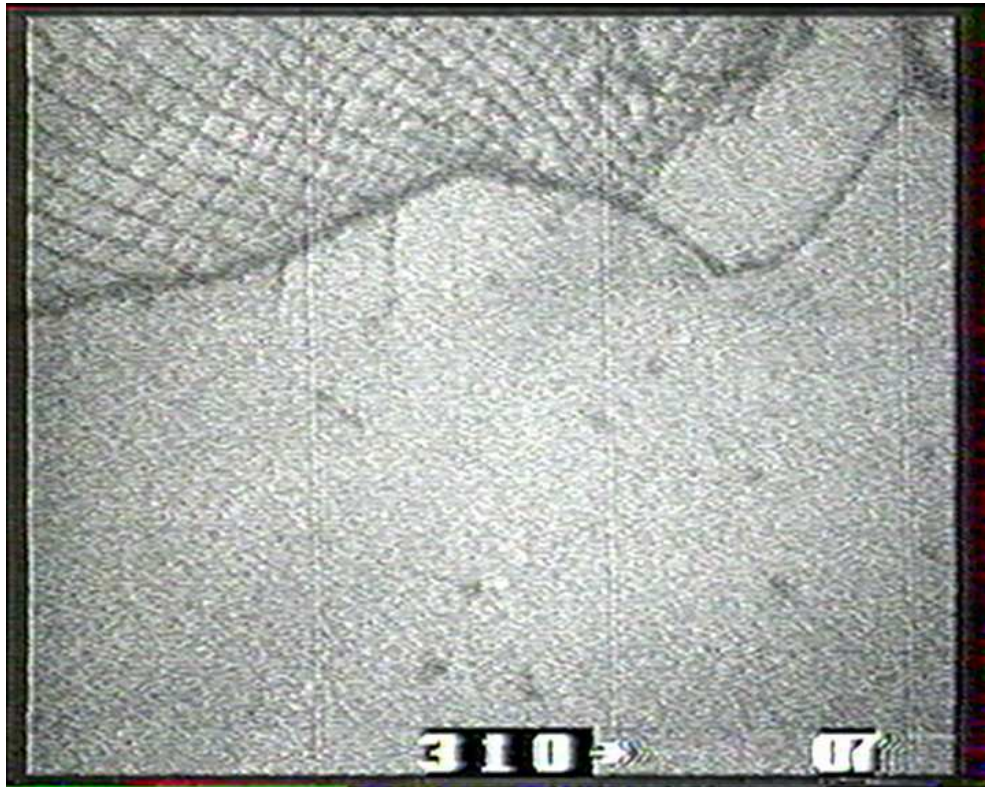
Vue de la ralingue supérieure du chalut côté pignon bâbord.

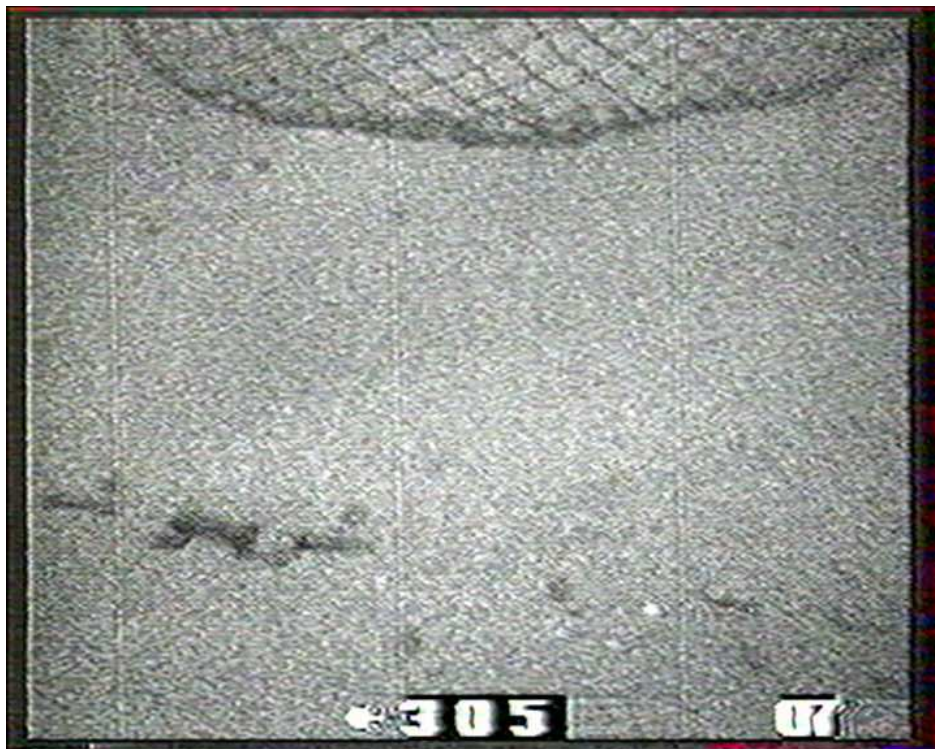
Vue du pignon bâbord. La chaîne émergeant du sédiment en bas de la photographie est celle du bras inférieur.

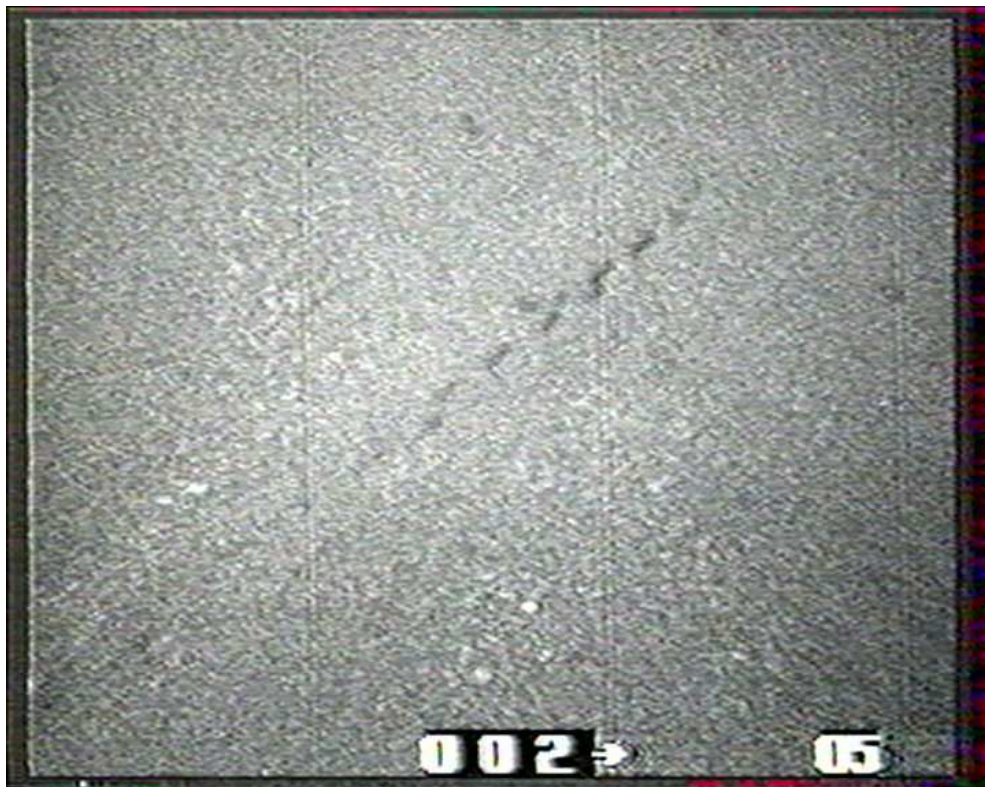
Vue de la chaîne inférieure bâbord affleurant du sédiment.

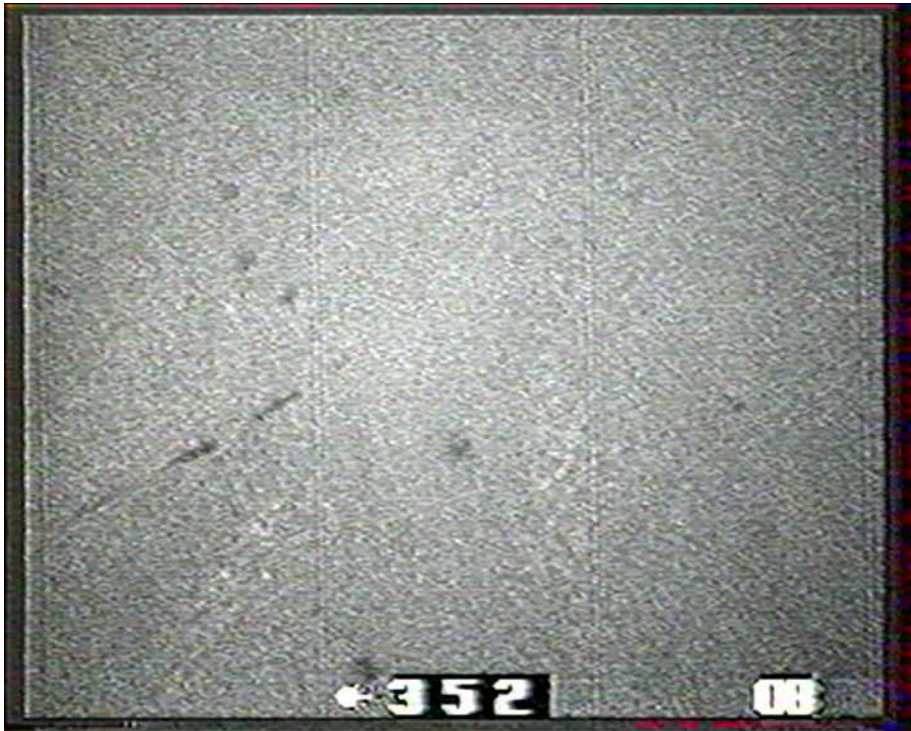
Vue de la chaîne inférieure bâbord affleurant du sédiment.

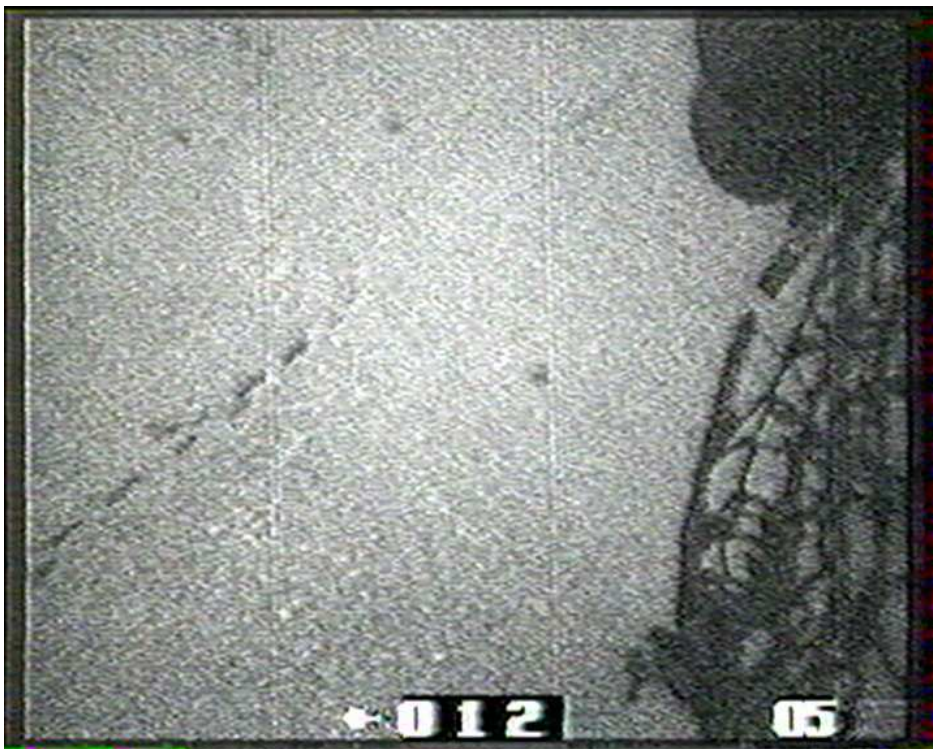
Vue de la chaîne inférieure bâbord située au niveau de l'aile supérieure tribord. on peut distinguer les flotteurs de la corde de dos.
