ISMER - Travaux maritimes - Lorient - Cork

Site de présentation de l'activité d' **ISMER**
 TRAVAUX MARITIMES & SOUS-MARINS
 ENVIRONNEMENT & VIDEO SOUS-MARINE

MOUILLAGES / CORPS MORTS : CHAINES IMMERGEES

INISHGLAS (“l’île verte”, en gaélique comme en breton)

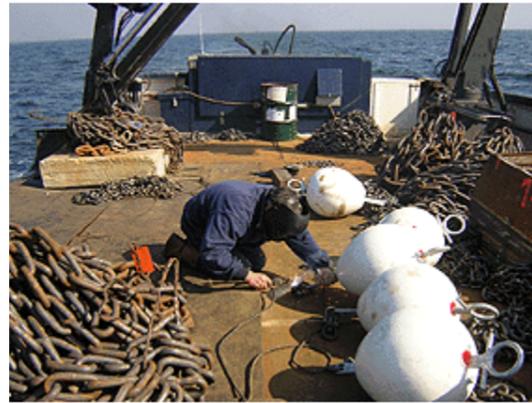
Découpe des chaînes et montage à bord, soudure des manilles

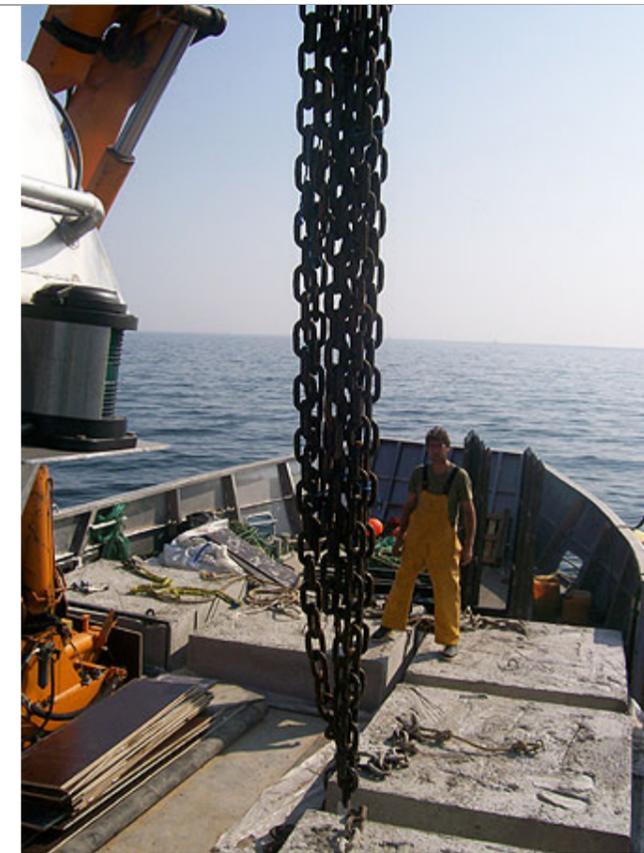
Mouillages lourds - Chaîne traversière de 30 mm pas de 4 ou 5 d (1,680 kg / les 100 mm)

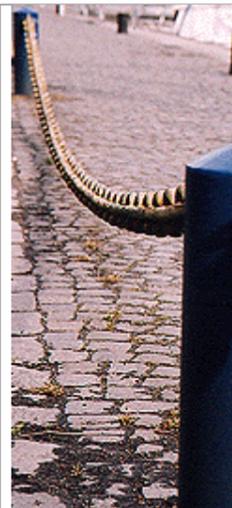
$$T(A) = p \left(\frac{(l/2)^2 + f^2}{2f} \right)$$

l'équation de la chaînette donne la valeur estimée de la tension en fonction de la longueur, du poids au mètre et de la flèche.
Donc plus le pas est faible, plus il y a de métal et donc de poids au mètre, et plus il faut de force pour la tendre

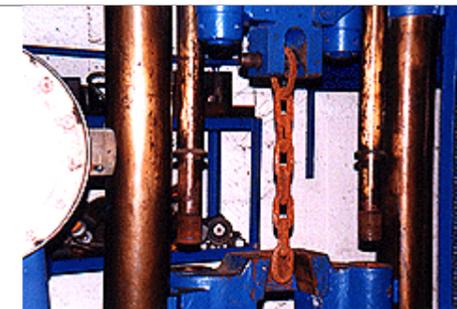
ESSAIS DE RUPTURE SUR CHAINES USAGEES -

Nous avons fait procéder à des essais de rupture sur des chaînes usagées, ayant passé 6 ans en service au Port de LOMENER et dont la section était réduite de moitié, 18 mm à 9 mm.

La rupture a eu lieu à 9,5 tonnes soit près de 4 fois la valeur théorique, mais le fait marquant est un allongement très important, environ 25 % avant rupture.

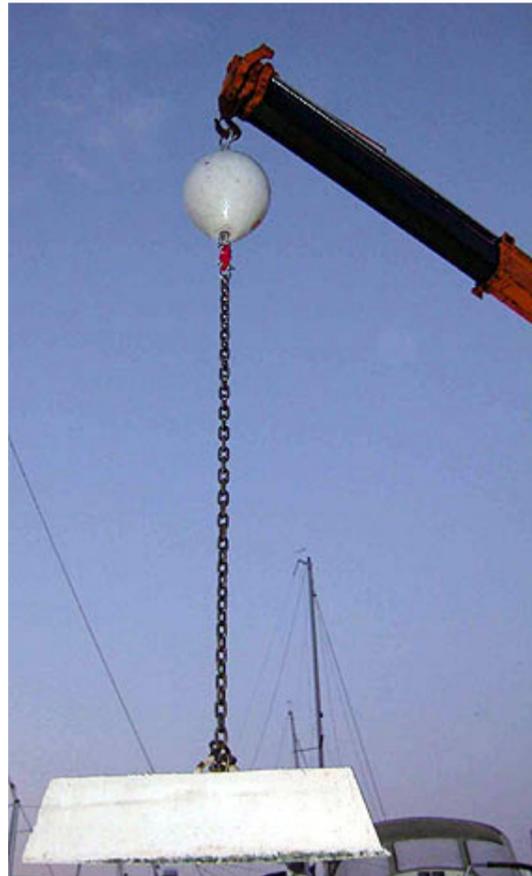
MOUILLAGES CORPS MORTS

Système de mouillages sur corps morts conçu pour assurer une fiabilité totale.

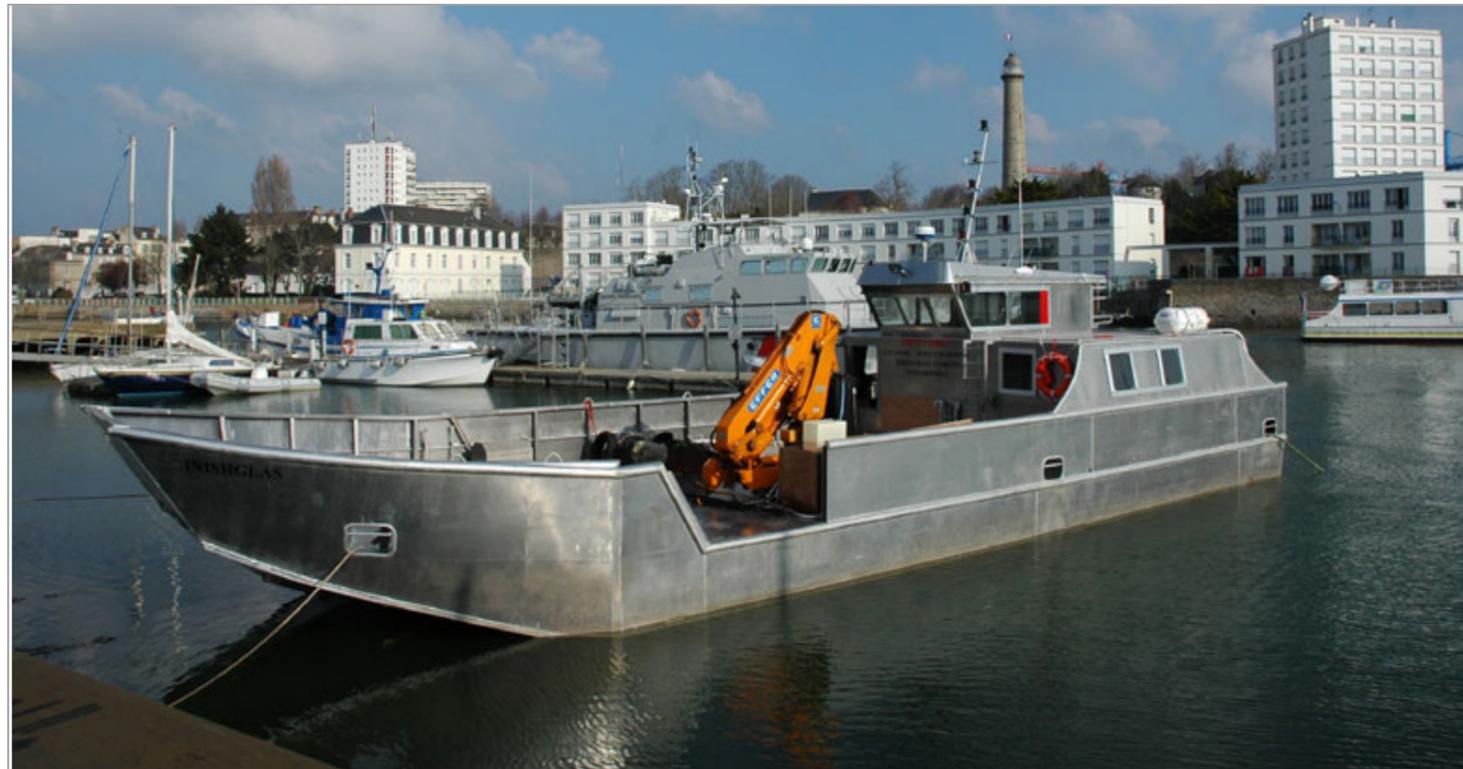
Navire de travaux maritimes et support travaux sous-marins.

Conçu et réalisé pour épargner la peine aux marins et scaphandriers engagés dans les travaux portuaires.

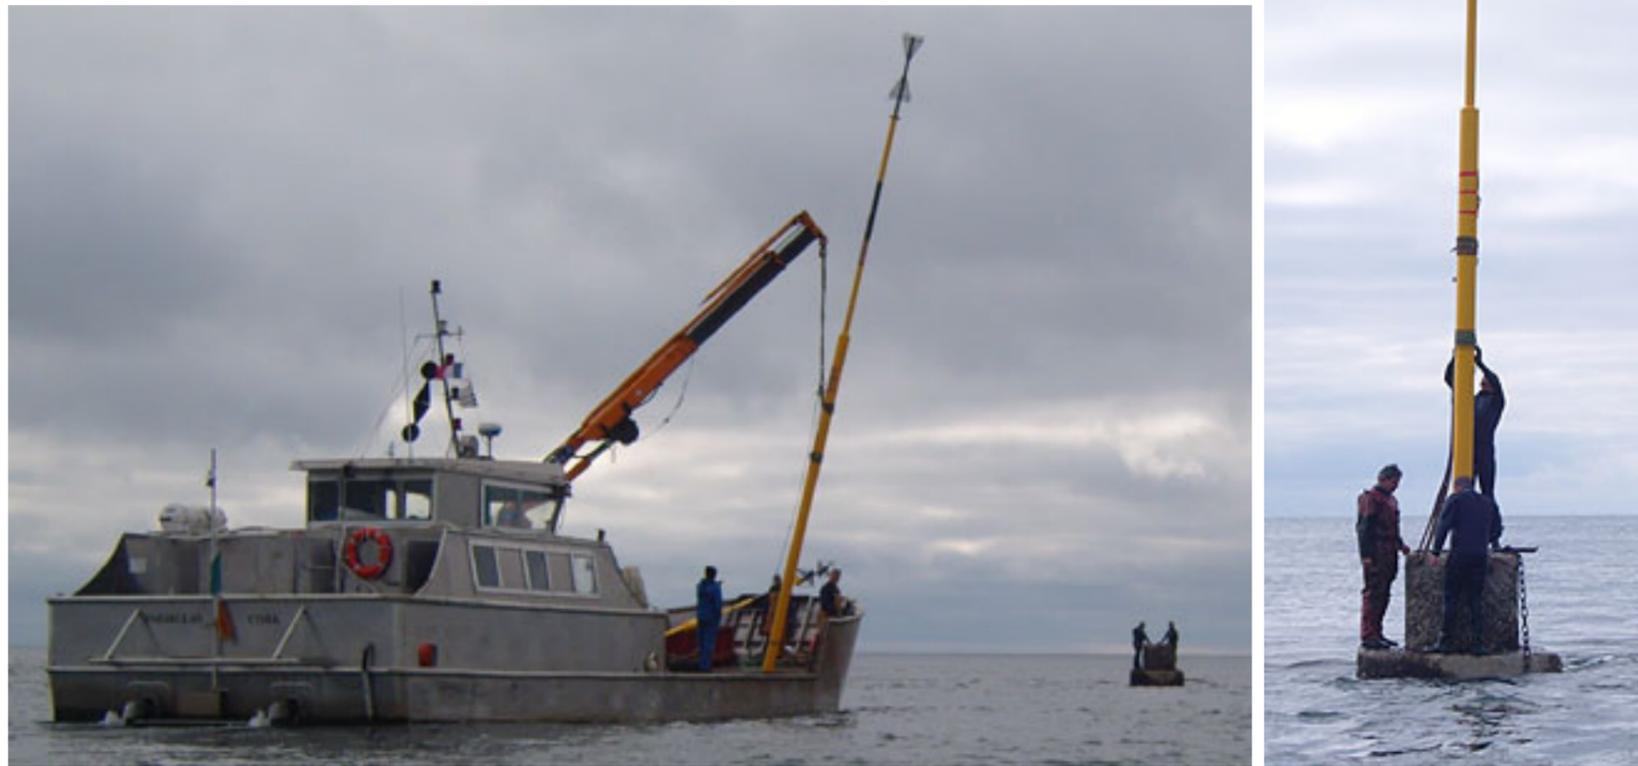
Assistance Phares & Balises : pose de la balise renforcée du "Treho" à Groix : diam 160 - 1,6 tonne.
Assistance to the Lighthouses department, in very shallow waters.

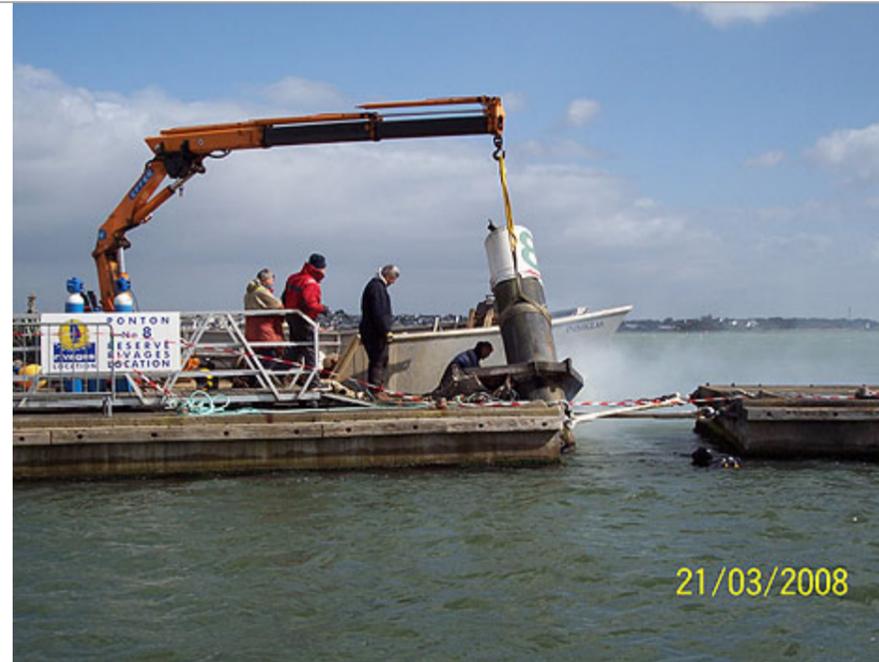
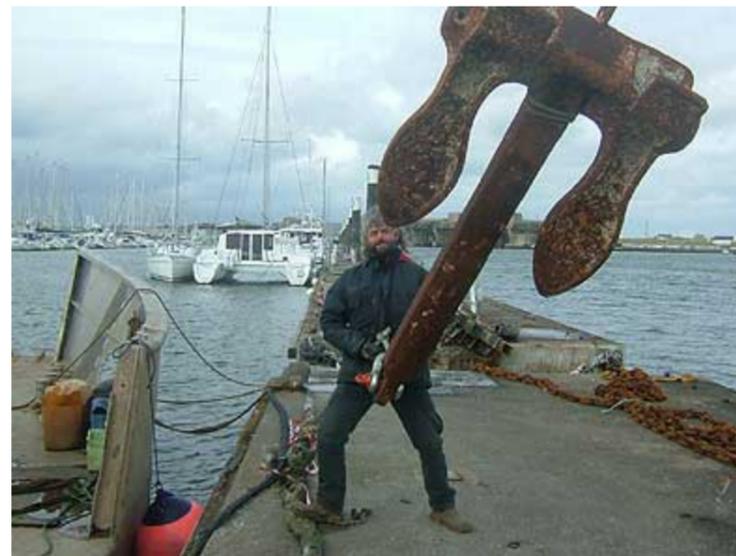
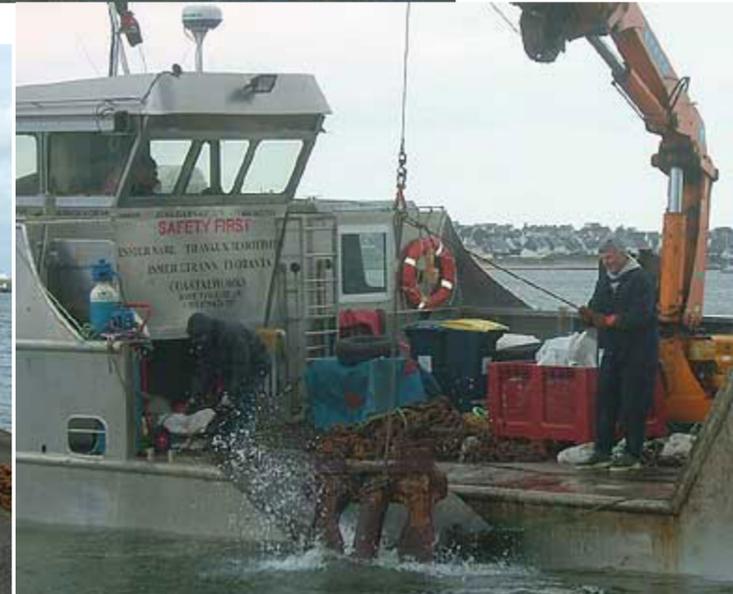
Remise en service d'un ponton brise-clapot lourd sur 4 ancrs d'1 T5 après rupture du pieu
Handling of harbour equipments.

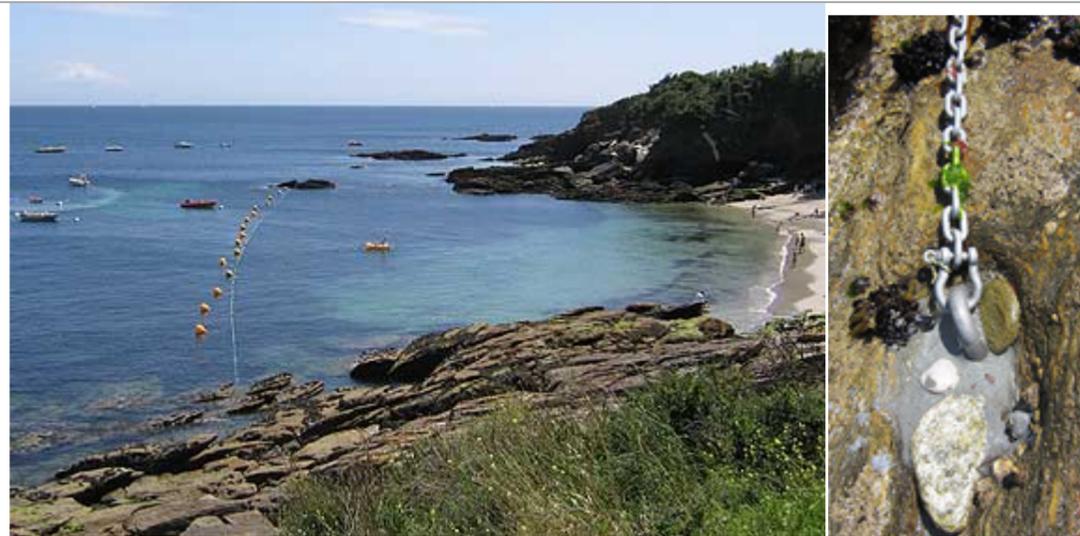
Balisage de zone de baignade sur 15 plages - tenue garantie - fixation par scellements discrets (si possible)

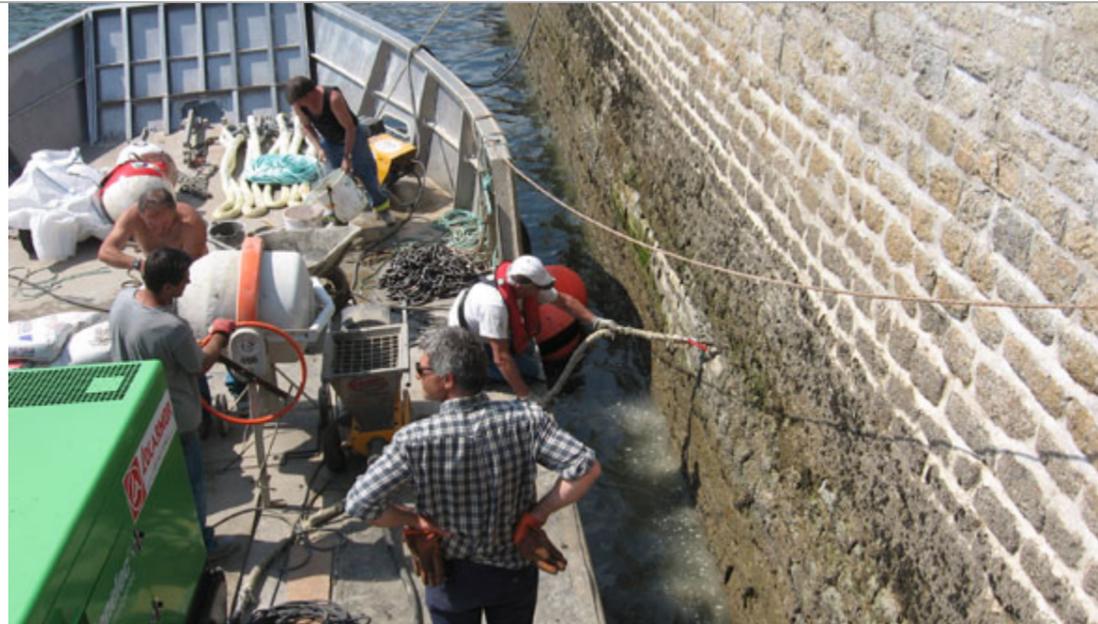
Jetée de Lomener: Rejointoiment de parement par mortier injecté sous pression
Assistance to civil works

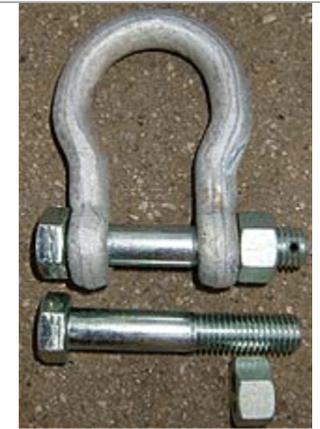
Manille spéciale ISMER

- Standardisation de la manille de liaison dévissable DIAM 18 mm:
 - Corps de manille LYRE, grade acier 30 à 50
 - boulon en acier 18x120 + contre-écrou de même grade d'acier
 - perçage de l'extrémité du boulon diam 5.5 pour mise en place d'une sécurité en fil gainé (acier ou cuivre, aucun problème avec le cuivre)- Alternative satisfaisante : écrou Nylstop.
- Après enlèvement du contre-écrou, il reste encore 5 cm de filetage à dévisser !
Durée de vie supérieure à 3 ans -

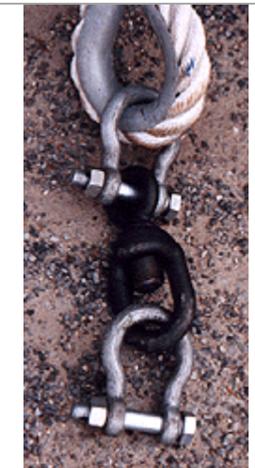
EMERILLON

Point faible mais absolument nécessaire à la résistance du mouillage, doit être largement dimensionné, sa rotation doit-être vérifiée plusieurs fois par an, et il doit être remplacé tous les 2 - 3 ans au premier signe d'usure. Le modèle standard N°4 en acier noir, diam 20 ou 25 donne toute satisfaction. Le modèle cloche, en acier HR, est recommandé pour les gros bateaux.

Il ne doit pas être placé sur le fond car il serait soumis à une abrasion par sablage, difficile à vérifier sans démontage. Il est préférable de le monter en partie haute du mouillage.

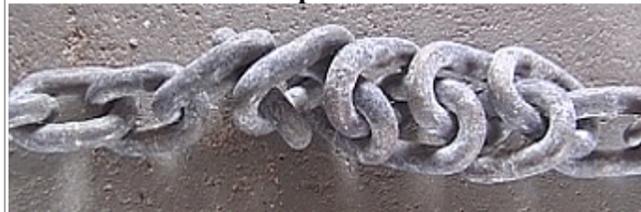
Sa non-rotation entraîne un raccourcissement de la chaîne du fait de l'évitage du bateau, ce qui entraîne des contraintes à la rupture considérables.

Il ne faut donc surtout pas entraver son fonctionnement par un amarrage au dessous de lui.

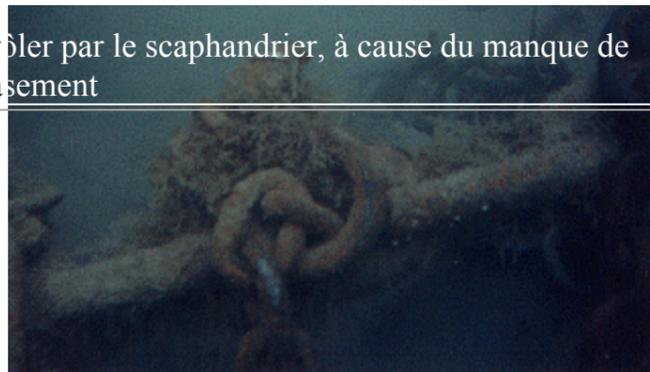
La plupart des sinistres viennent du dévissage de la manille inférieure, au niveau du fond.
Très difficile à contrôler par le scaphandrier, à cause du manque de visibilité et de l'envasement

- d'où cet autre impératif : aucune manille ne doit être dévissable entre l'ancrage et la chaîne du

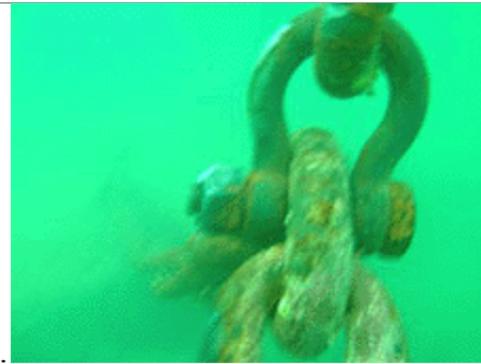
Les manilles type manutention se dévissent sans prévenir

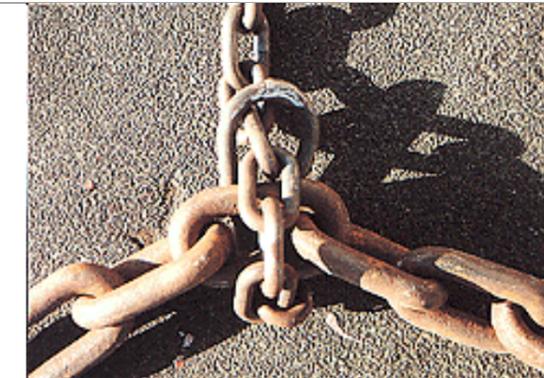
SOLUTION ISMER

chaîne baguée sur l'ancrage avec manille soudée : aucun risque de dévissage et aucun contrôle à effectuer.

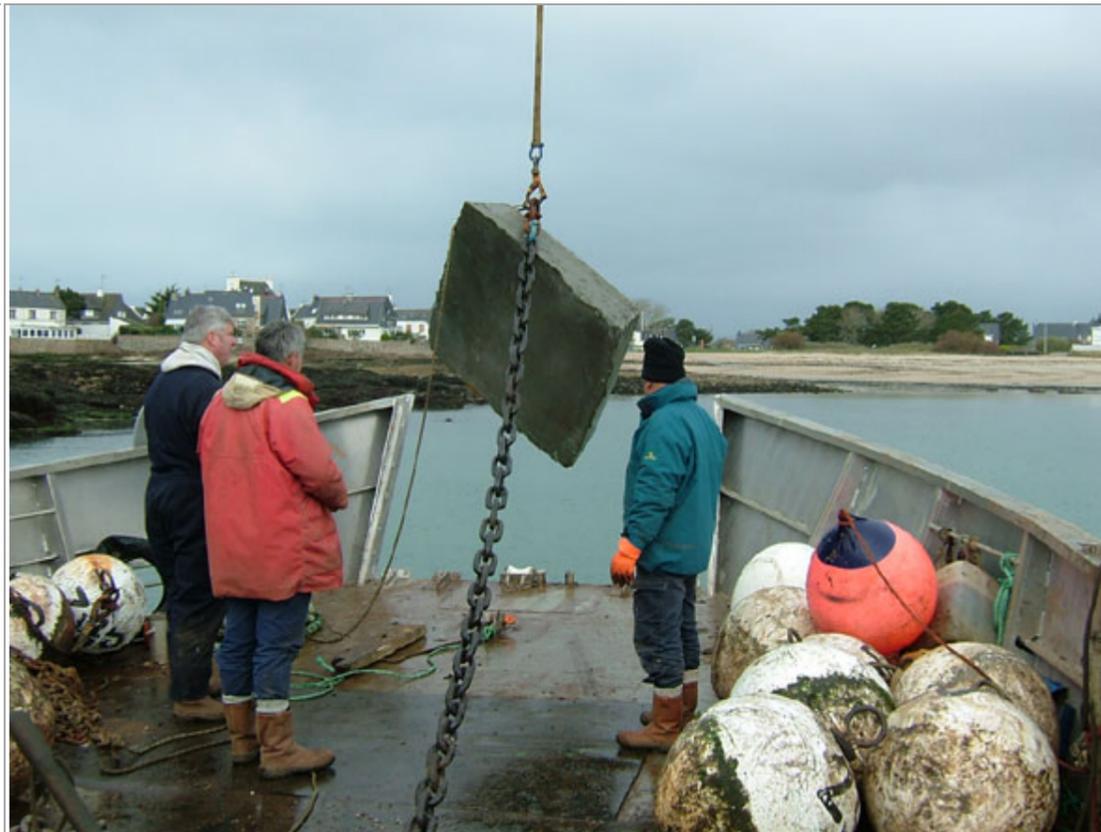
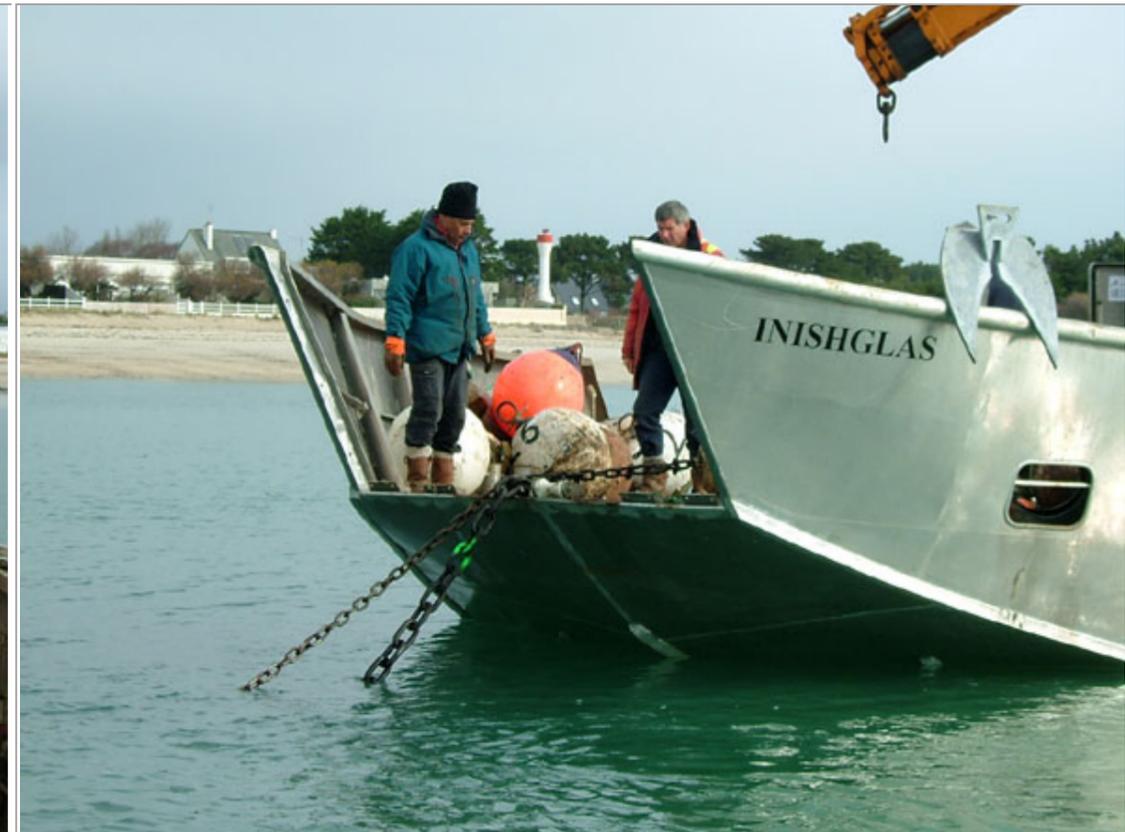
INISHGLAS
permet
l'installation
rapide des
chaînes
traversières

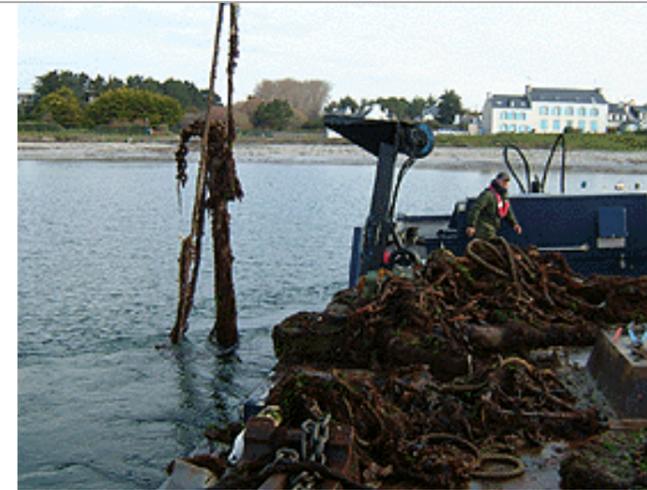
Première étape: l'évacuation des anciens mouillages. Grue et barges travaillent à pleine charge. On y trouve un bric à brac incroyable: des centaines de traditionnels "pneus-ciment", énormes ancres, grilles d'égout, moteurs de tracteur, quilles . . .

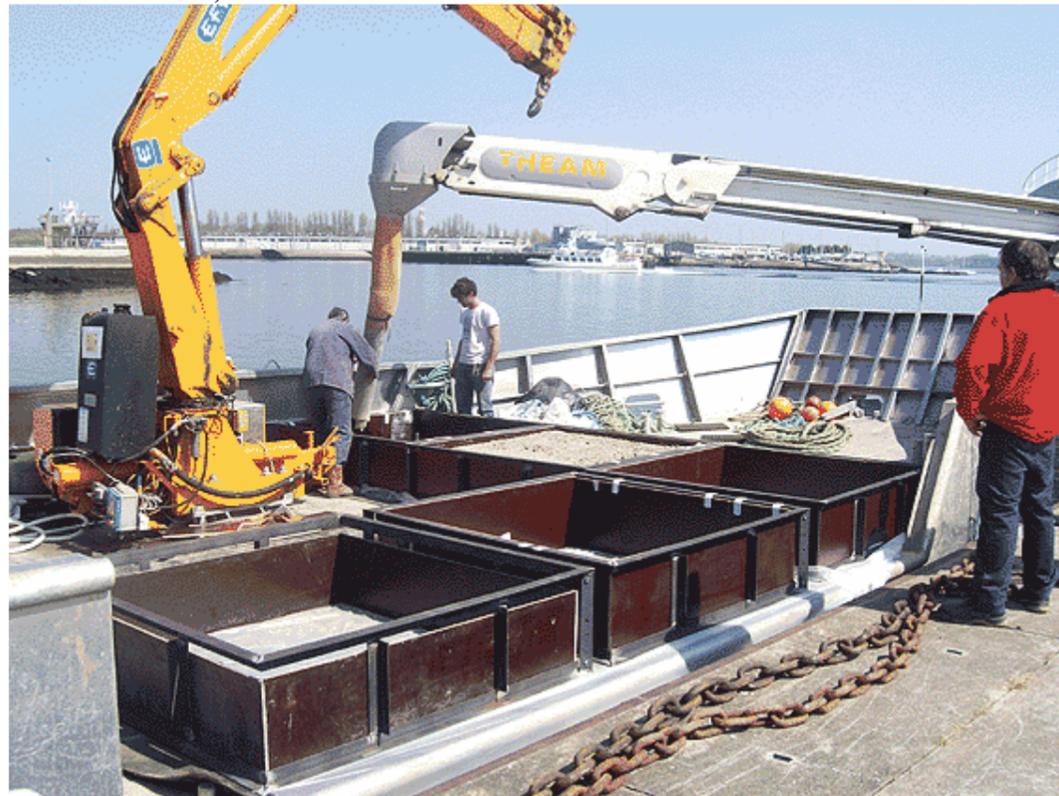
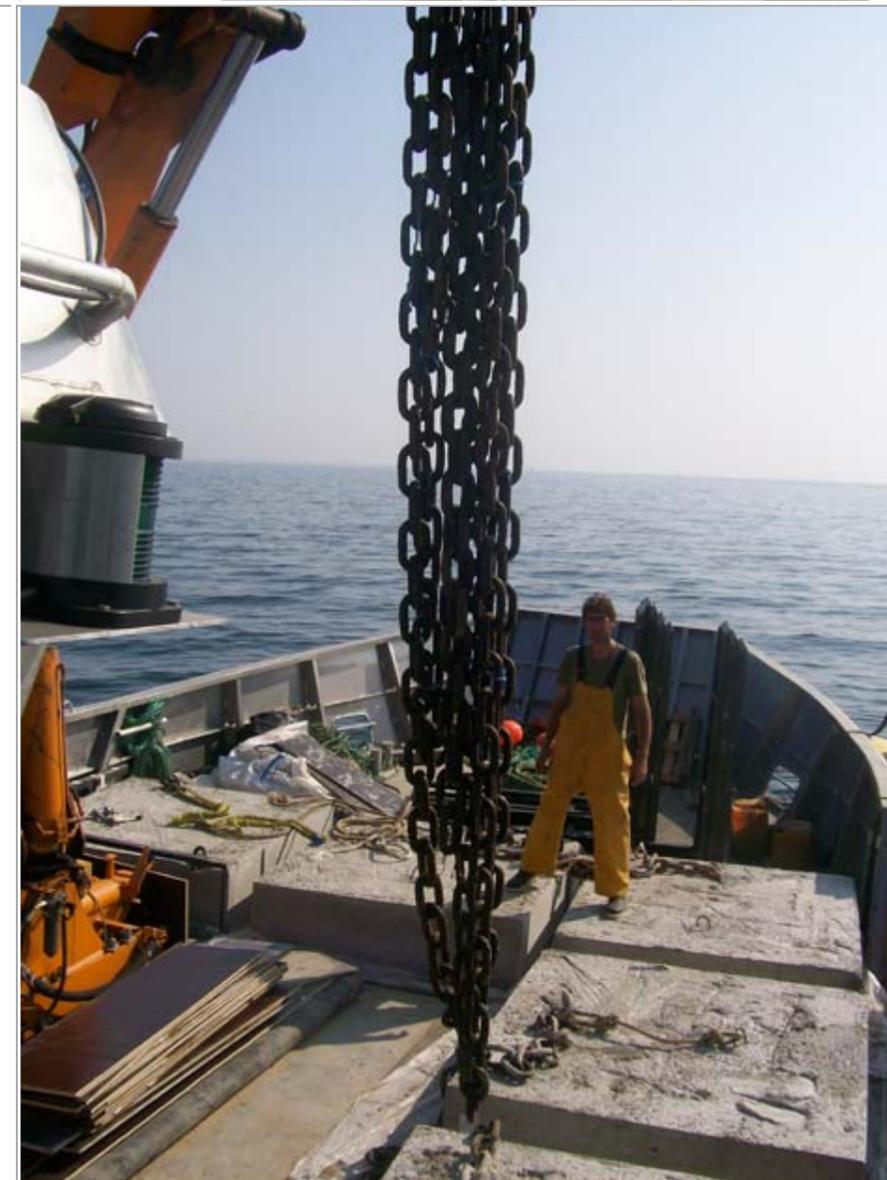
FABRICATION, INSTALLATION ET ENTRETIEN DE MOUILLAGES LOURDS

Fabrication des blocs sur le pont : béton type "BCS 400" livré au tapis - maxi 6m3 en 5 blocs

Après 24 heures, démoulage, montage des chaînes, parés

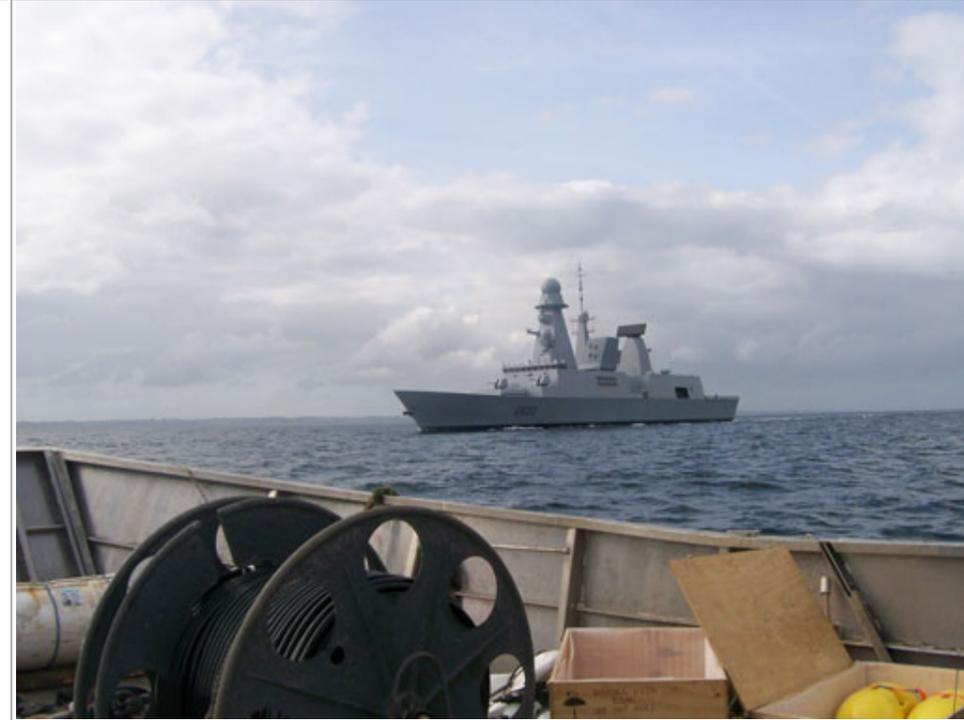
Mesures acoustiques frégate " FORBIN" mise en place d'antennes de mesure acoustique sous-marine

Le navire effectue de nombreux passages en variant allure et propulsion

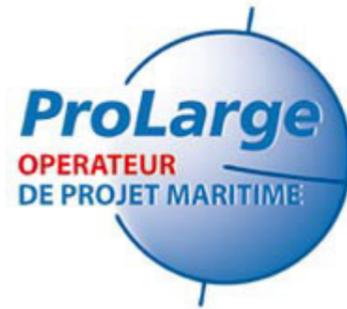
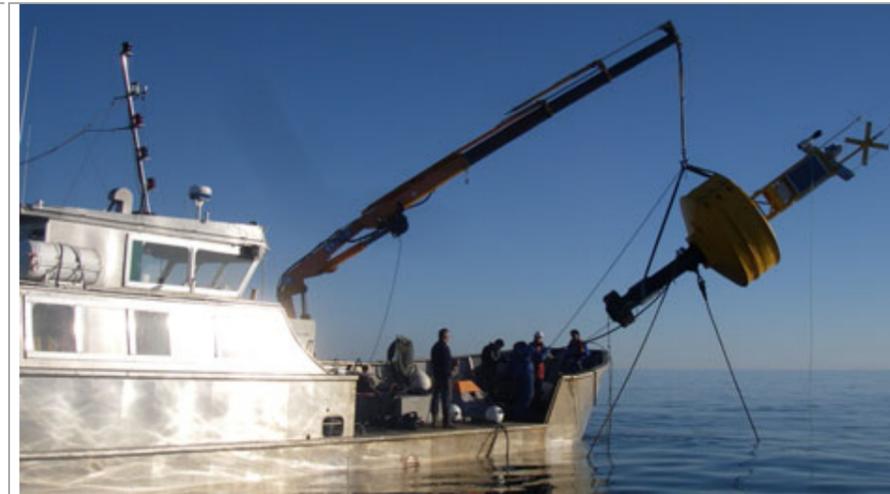
Mouillage d'une bouée instrumentée stabilisée sur 3 lignes de mouillages
(Opération pilotée par ProLarge)

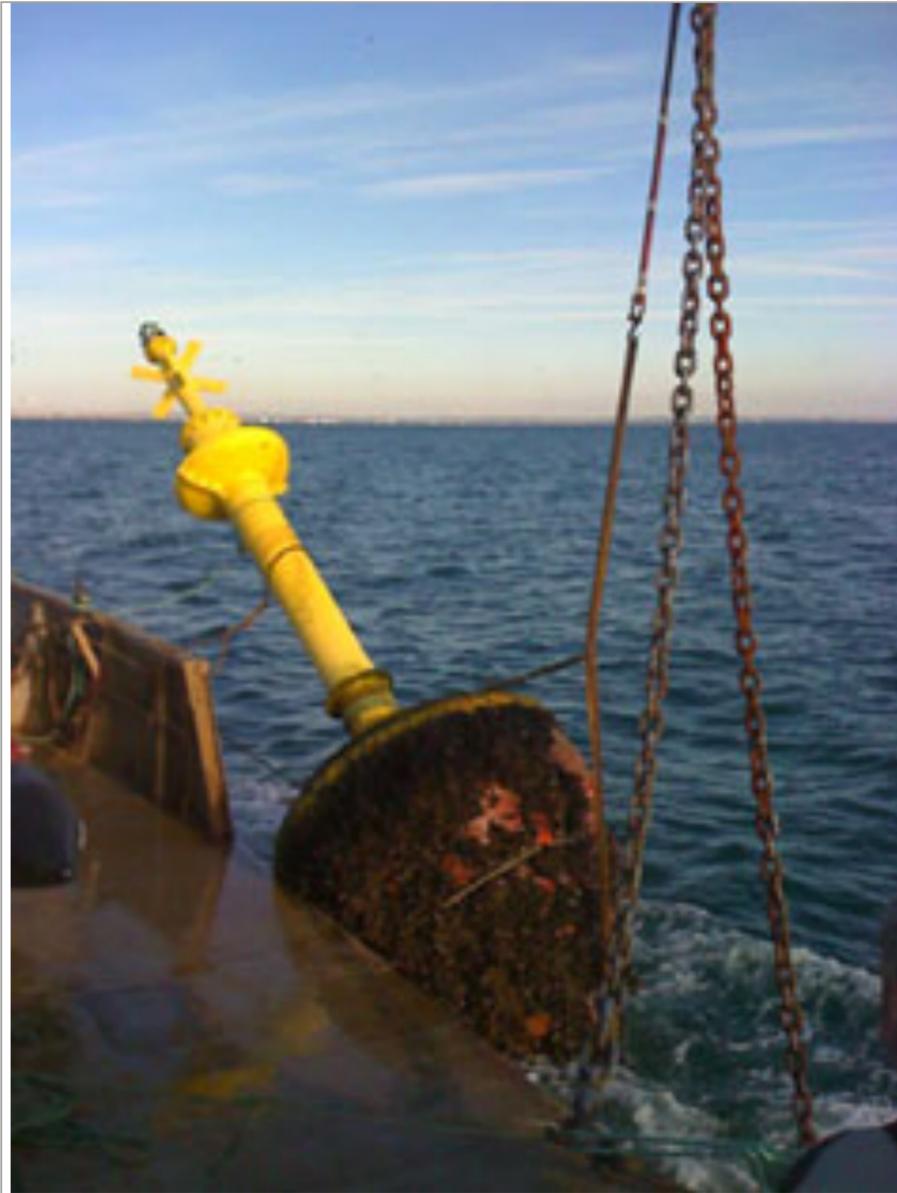
Récupération bouée de calibrage radars aéro (DGA)
